## Bomen Effect Analyse Frans Halsbuurt

Document: Rapport Bomen Effect Analyse Frans Halsbuurt

Projectnummer: 401.5724

Datum: 08 augustus 2022

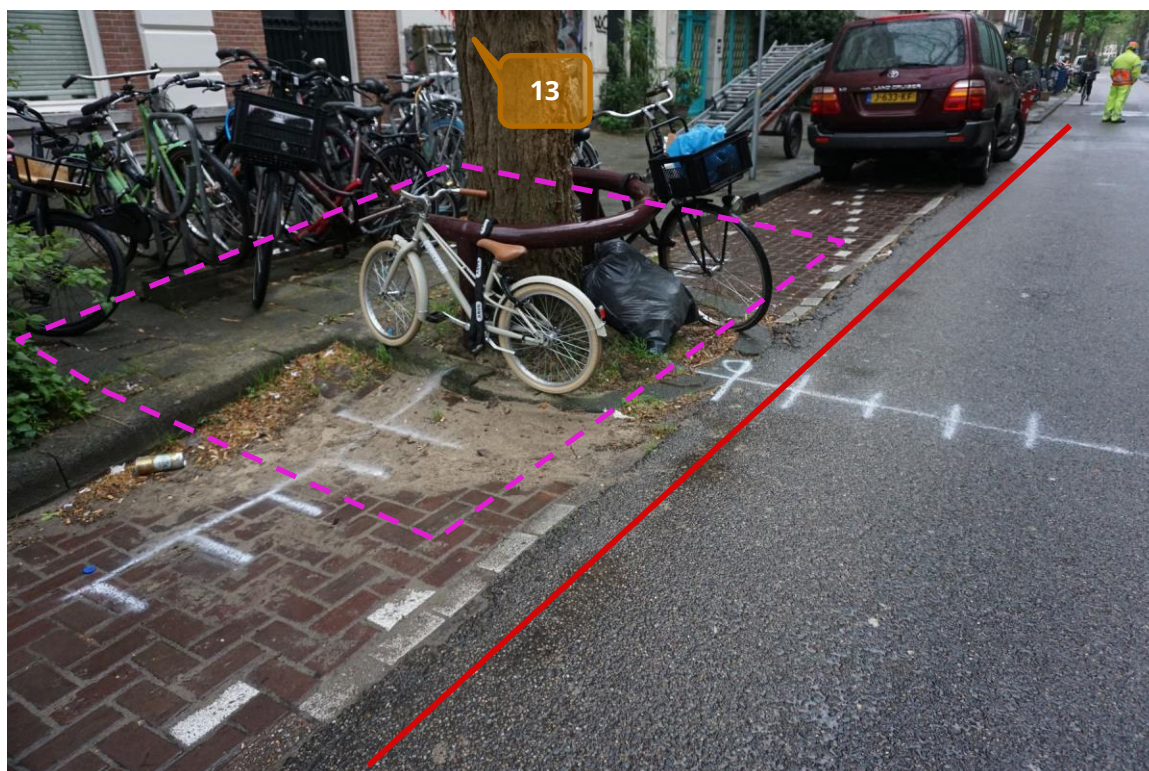
Foto 1: Groeiplaats bij boomnummer 13 met de nieuwe inrichting schematisch weergegeven.

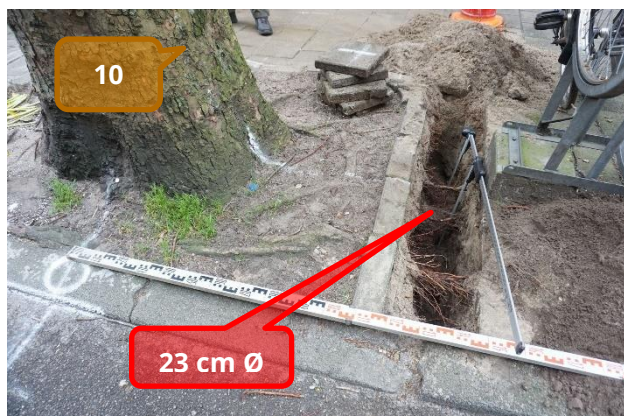
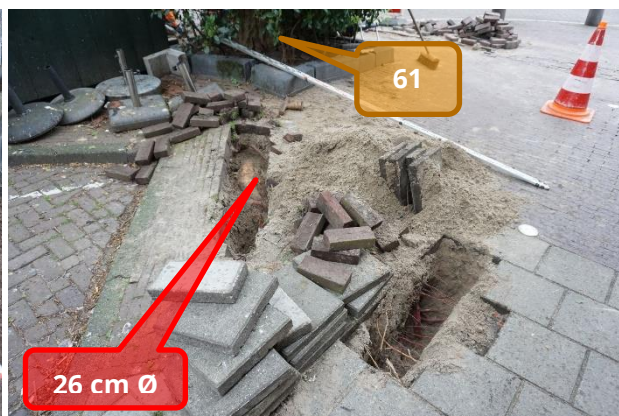
Foto 8 en 9: Beeld van het groeiplaatsonderzoek met maximaal vastgestelde worteldikte bij boomnummer 10 en 61.

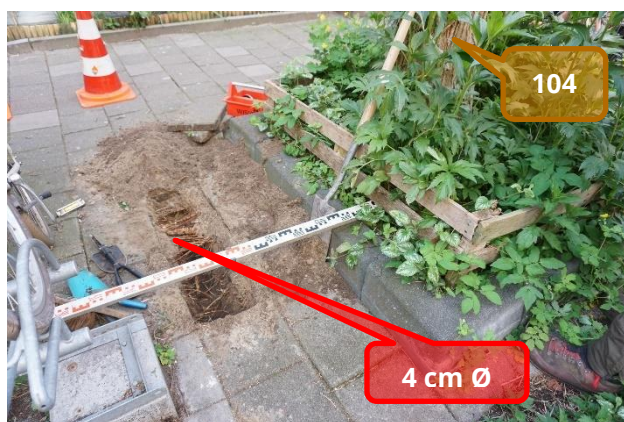
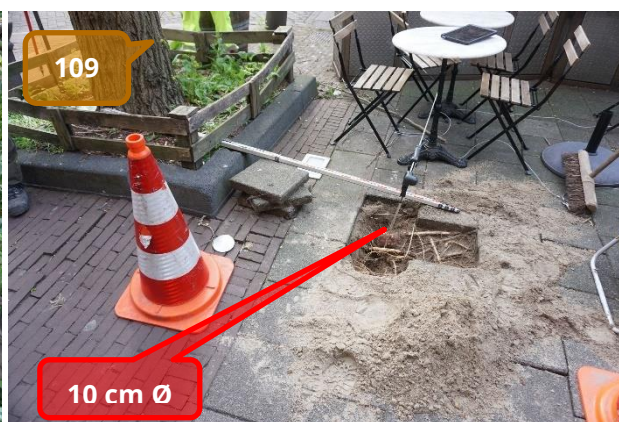
Foto 10 en 11: Beeld van het groeiplaatsonderzoek met maximaal vastgestelde worteldikte bij boomnummer 104 en 109.

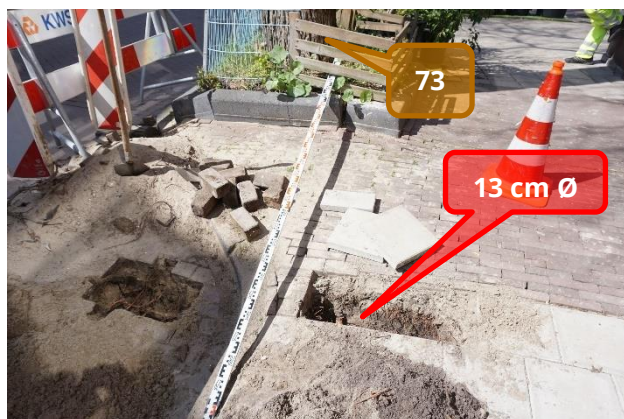
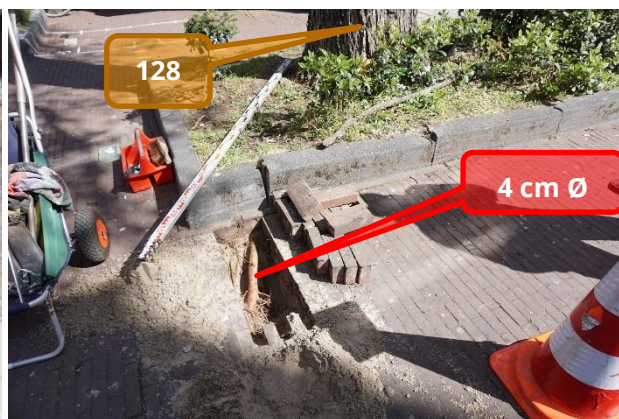
Foto 12 en 13: Beeld van het groeiplaatsonderzoek met maximaal vastgestelde worteldikte bij boomnummer 73 en 128.

Als gevolg van het oppervlakkige wortelgestel is bij 95 van de 114 bomen in meer en mindere mate wortelopdruk aanwezig (zie foto 12 en 13). De mate van wortelopdruk is onderverdeeld in 'lichte' (< 2 cm hoogteverschil), 'matige' (2-5 cm hoogteverschil) en 'ernstige' (>5 cm hoogteverschil).

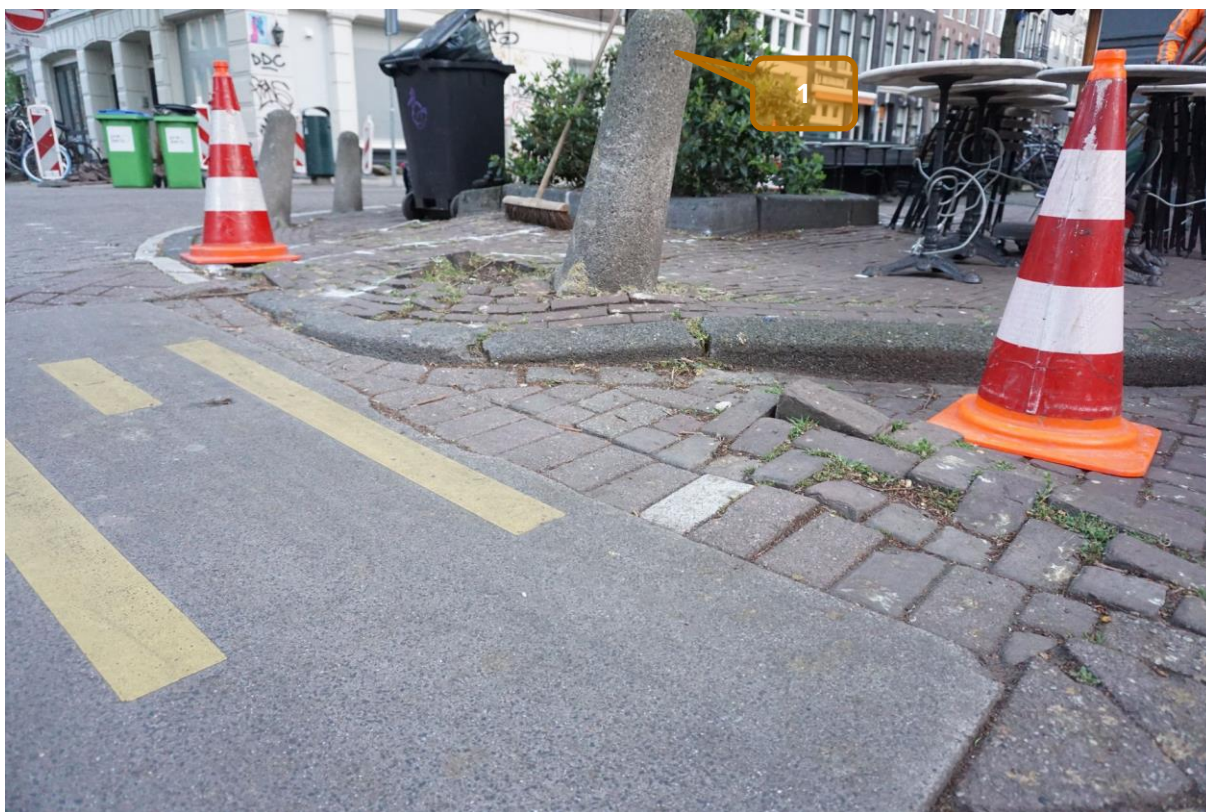
Foto 14: Beeld van ernstige wortelopdruk ter hoogte van boomnummer 1, dit in zowel parkeerstrook als trottoir.

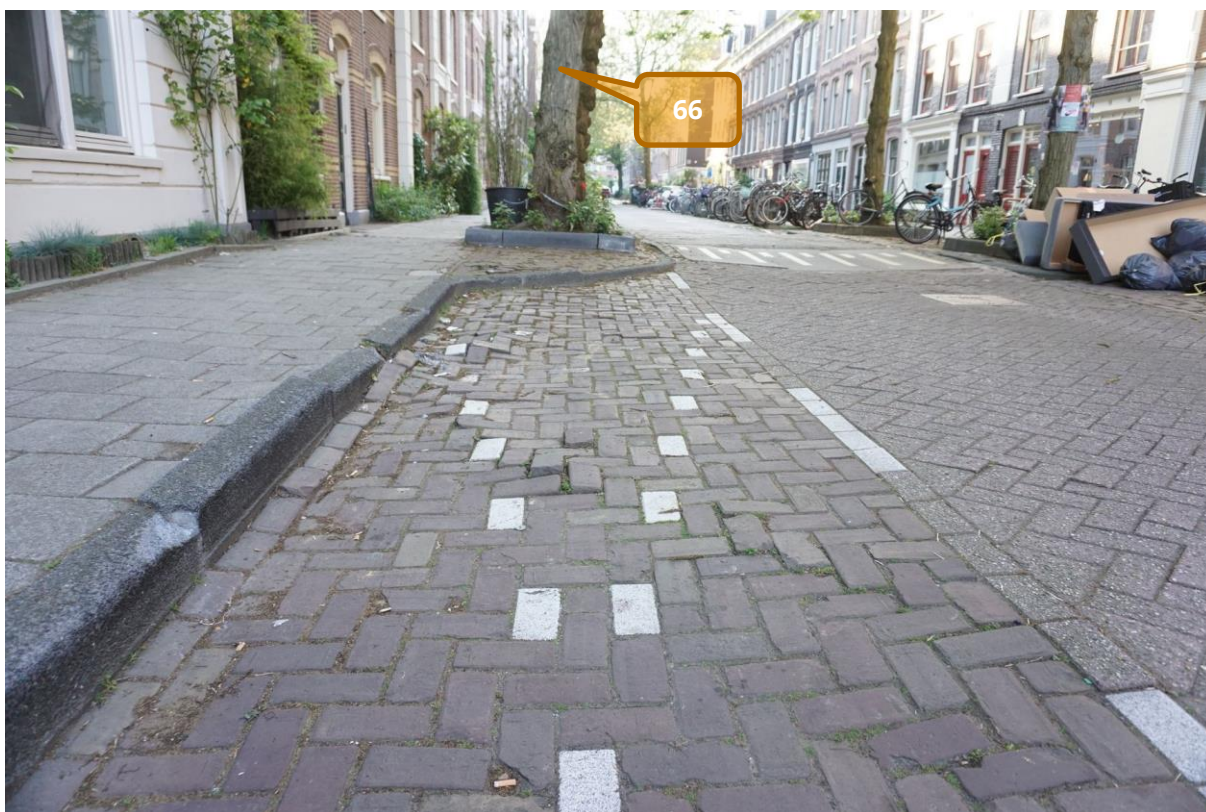
Foto 15: Beeld van ernstige wortelopdruk ter hoogte van boomnummer 66, dit in zowel rijbaan, parkeerstrook als trottoir.

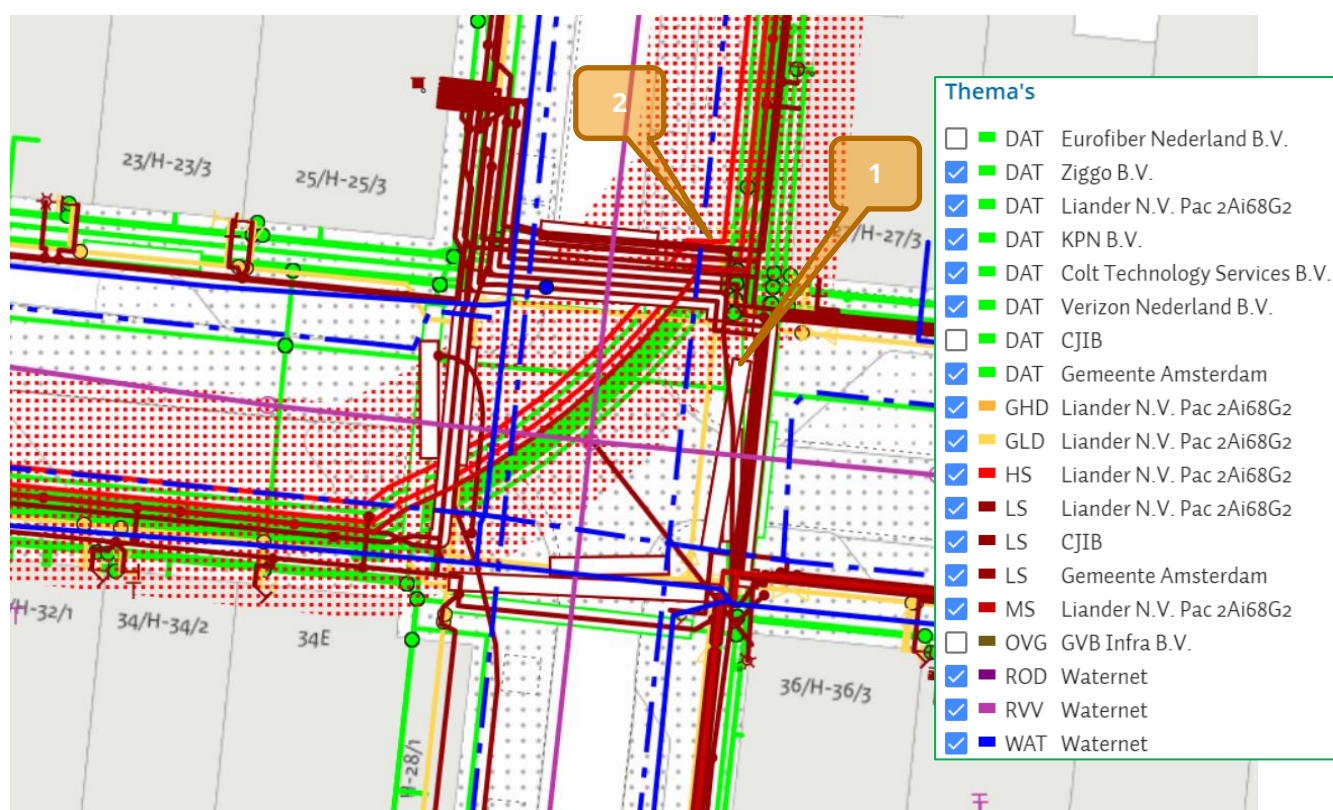
**Figuur 4:** Uitsnede tekening kabels en leidingen, kruising Frans Halsstraat met Eerste Jacob van Campenstraat ter hoogte van boomnummer 1 en 2.

In bovenstaande figuur is ter indicatie een uitsnede gemaakt van de tekening kabels en leidingen bij de boomnummers 1 en 2. De kabels en leidingen liggen binnen de invloedssfeer van de wortels van de bomen.

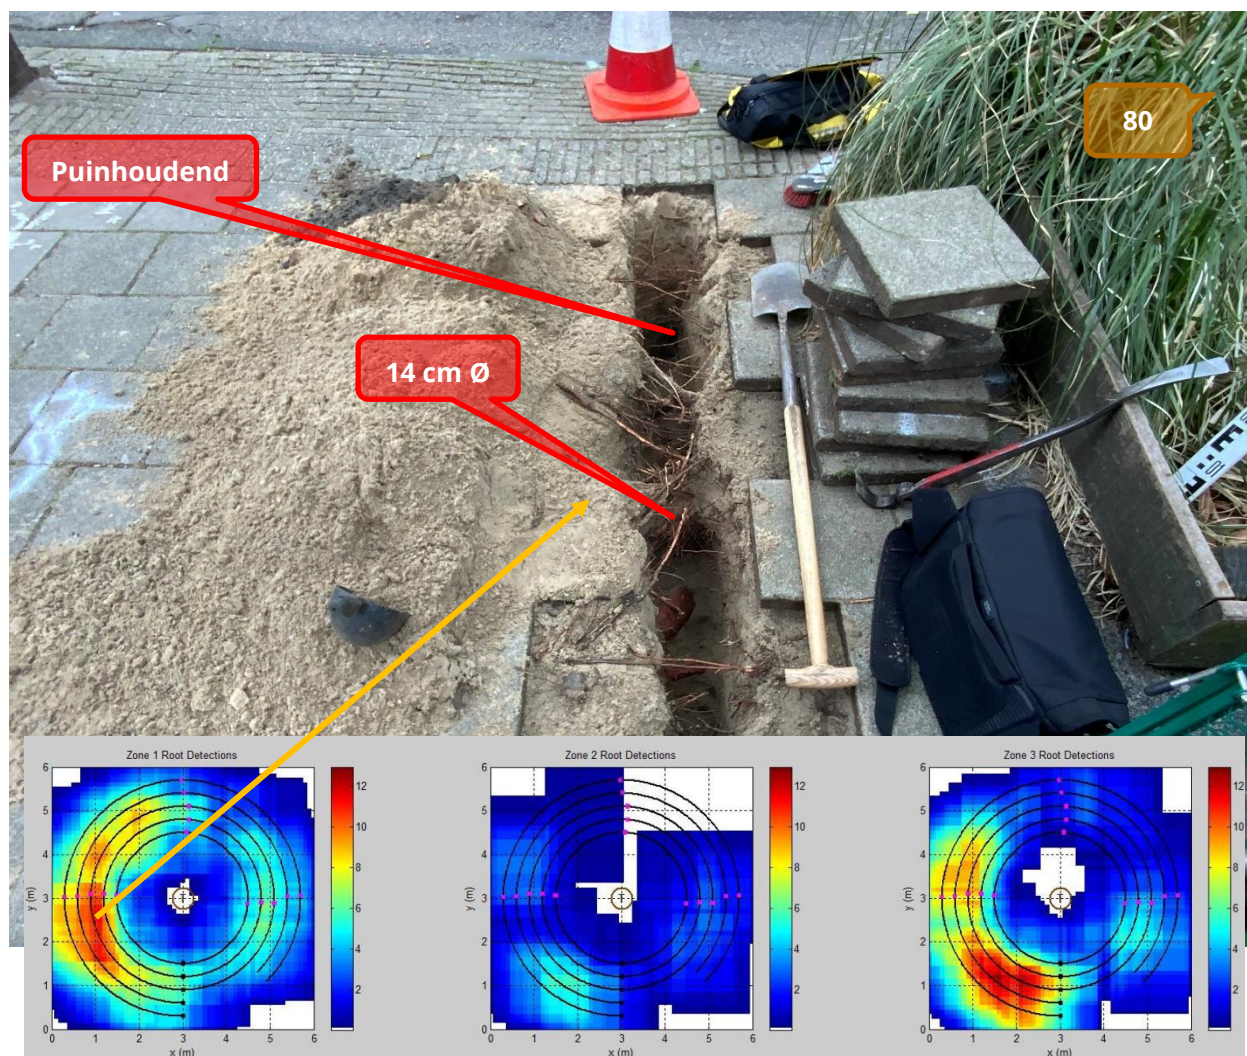
**Foto 16: Overzicht van een groeiplaatsonderzoek bij boomnummer 80, zowel middels grondradar als middels proefsleuf. Duidelijke overeenkomsten tussen het visueel zichtbare als de beelden volgens grondradar. Opvallend is dat het tweede beeld (zone 2), tussen 30-60 cm -mv, juist de zone is waar puinresten zijn vastgesteld.**

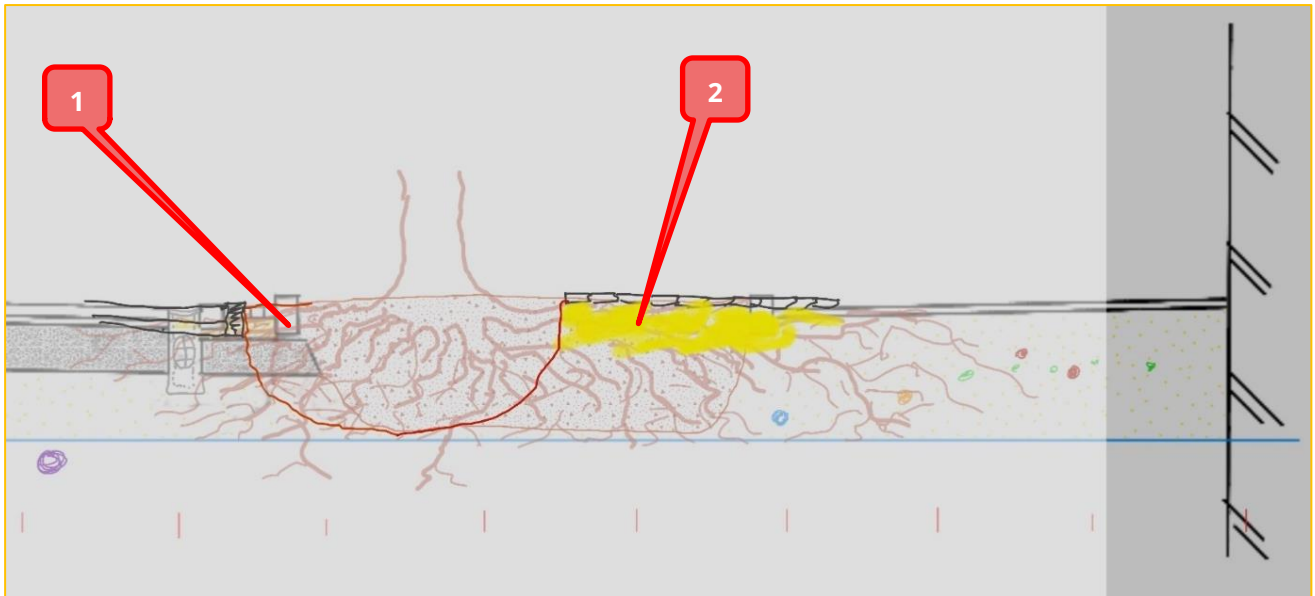
Figuur 6: De oude situatie is over de nieuwe situatie geschetst.

1. Aan één zijde, namelijk de rijbaanzijde wordt de groeiplaats verkleind, waardoor verlies aan wortelvolumen optreedt;
2. Aan zijde van de gebouwen wordt de groeiplaats verruimd.

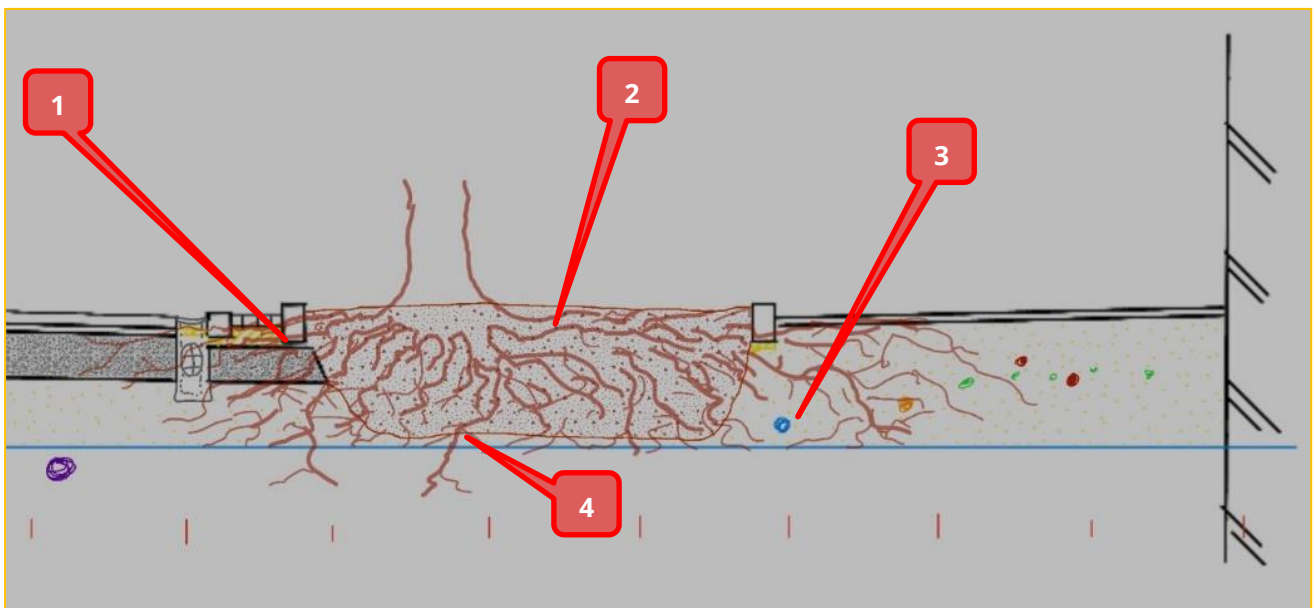
Figuur 7: De nieuwe situatie, waarbij de huidige beworteling van de boom schematisch is weergegeven.

1. Aan zijde rijbaan zal een duidelijk verlies aan wortelvolumen optreden;
2. Aan zijde gebouwen zullen de groeiplaatsomstandigheden verbeteren, echter dekt het oppervlak nieuwe boomspiegel maar een gedeelte van het wortelgestel;
3. Werkzaamheden ten behoeve van kabels en leidingen komen in conflict met bestaande beworteling doordat ze in en/of onder het de wortelkruit liggen;
4. Impact van het te reguleren grondwaterpeil is onduidelijk.
