Populierenweg 22

Betr: nader onderzoek populier

Amsterdam, 18 juli 2024

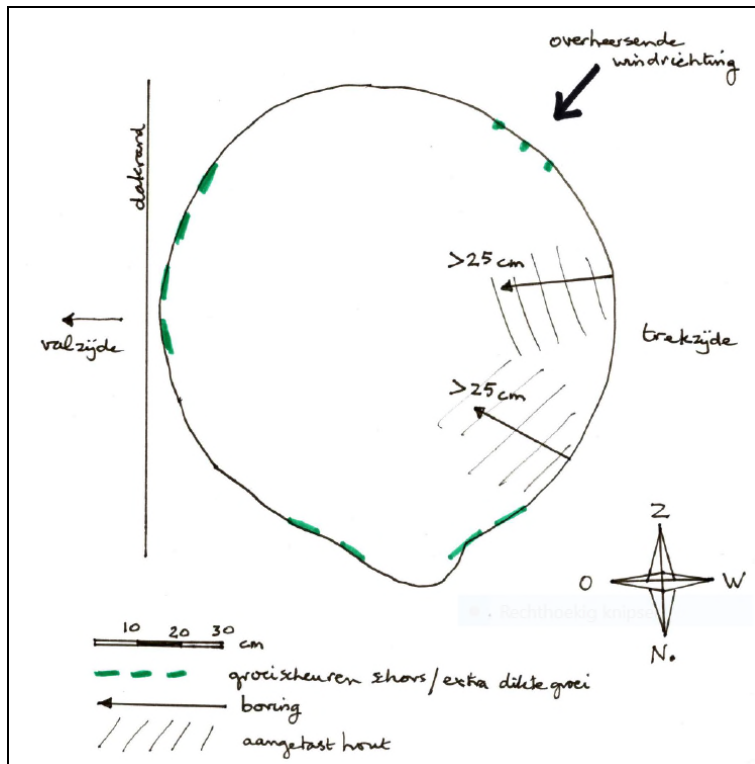
-Aan de noordwestzijde en de westzijde van de stamvoet wordt op ca. 5 cm boven maaiveld tenminste tot 25 cm diepte aangetast hout aangetroffen op een stamvoetdoorsnede van ca. 110 cm. Rond de wonden is geen callus (=wondweefsel) aanwezig. Tevens bevinden zich geen (verdikte) wortelaanzetten rond deze plekken (wat normaliter wel zo is). Dit kan het gevolg zijn van de in de grond gestoken populierentak, waarvan het kernhout op de zaagsnede is gaan inrotten.

-Aan de noord- en oostzijde, en in mindere mate aan de zuidwestzijde, zijn duidelijke groeischeuren in de schors te zien, die duiden op de aanmaak van extra houtweefsel om de stam hier te verstevigen cq. de zwakke plek aan de noordwestzijde te compenseren.

Samenvattende tekening met doorsnede van de stamvoet op ca. 5 cm boven maaiveld

-*Advies*: boom verwijderen binnen een jaar, mede gezien zijn standplaats pal naast het huis.

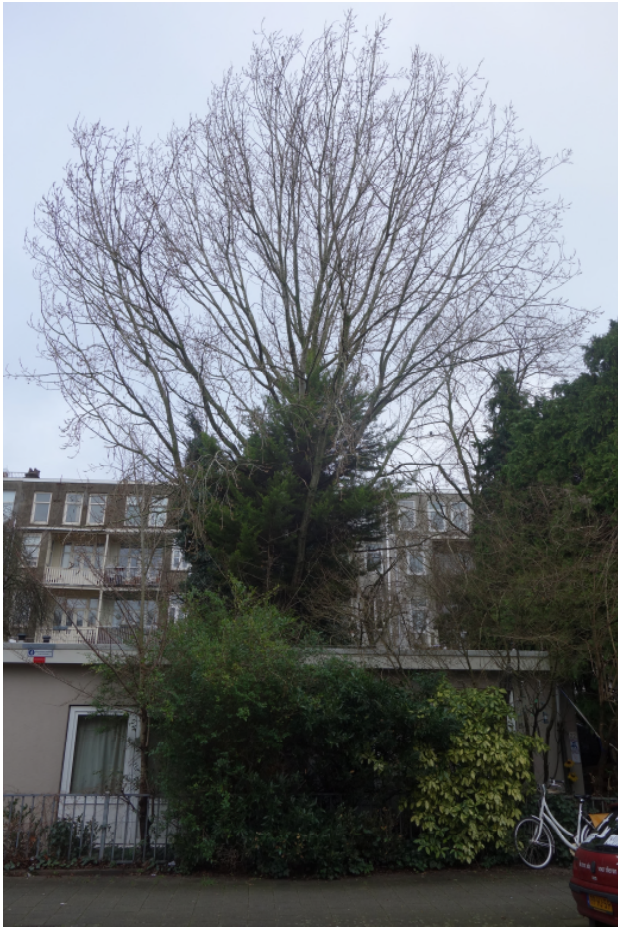
Foto 1. De populier, gezien vanaf de Populierenweg.

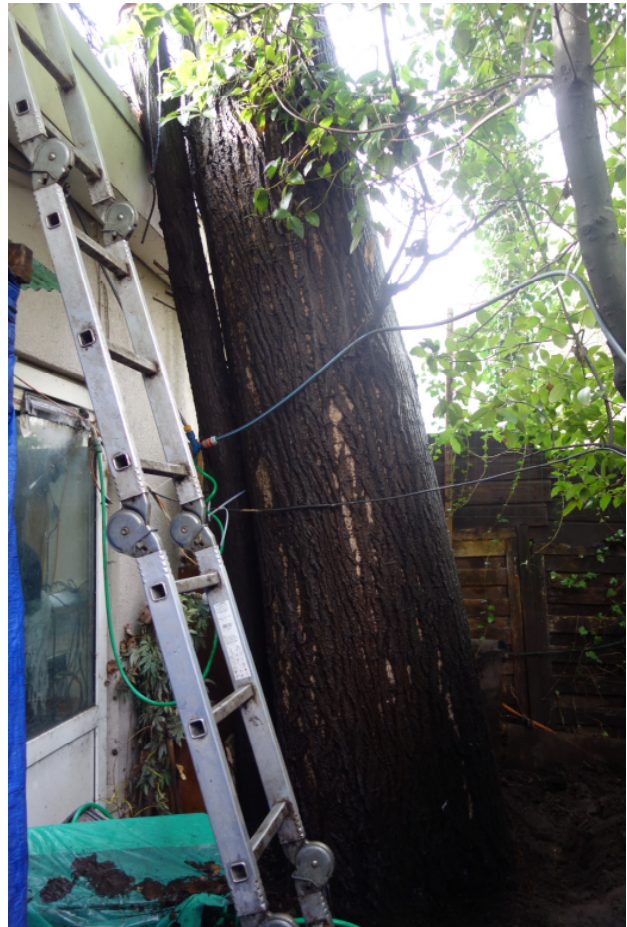
-De stam groeit enigszins scheef naar de dakrand van het huis (=oostzijde); de afstand tussen stam en dakrand is ca. 3-5 cm.

Foto 2. Zicht op de noordzijde van de stam. Links is het huis te zien. Tussen populier en huis groeit een conifeer.

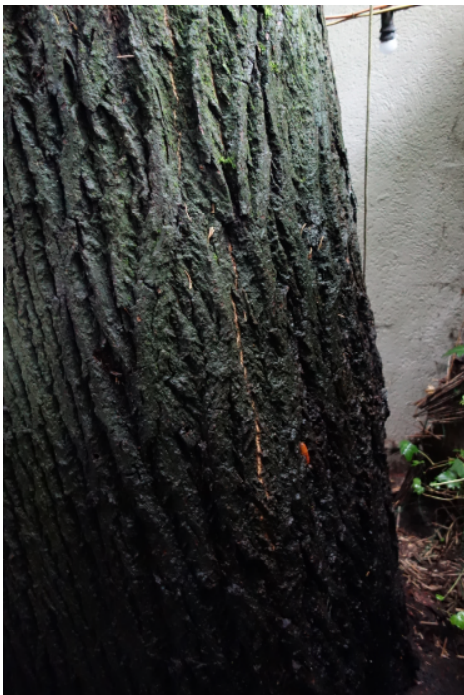
Foto 3. Lichte groeischeuren in de schors aan de zuidwestzijde van de stam.

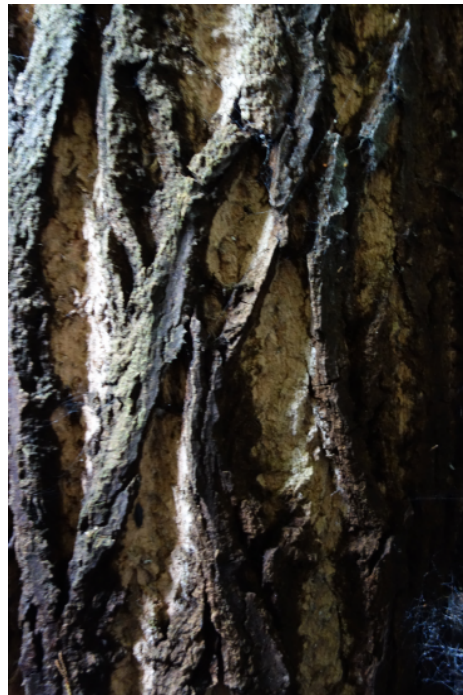
Foto 4. Zware groeischeuren in de schors aan de oostzijde, vanaf ca. 1 m hoogte.

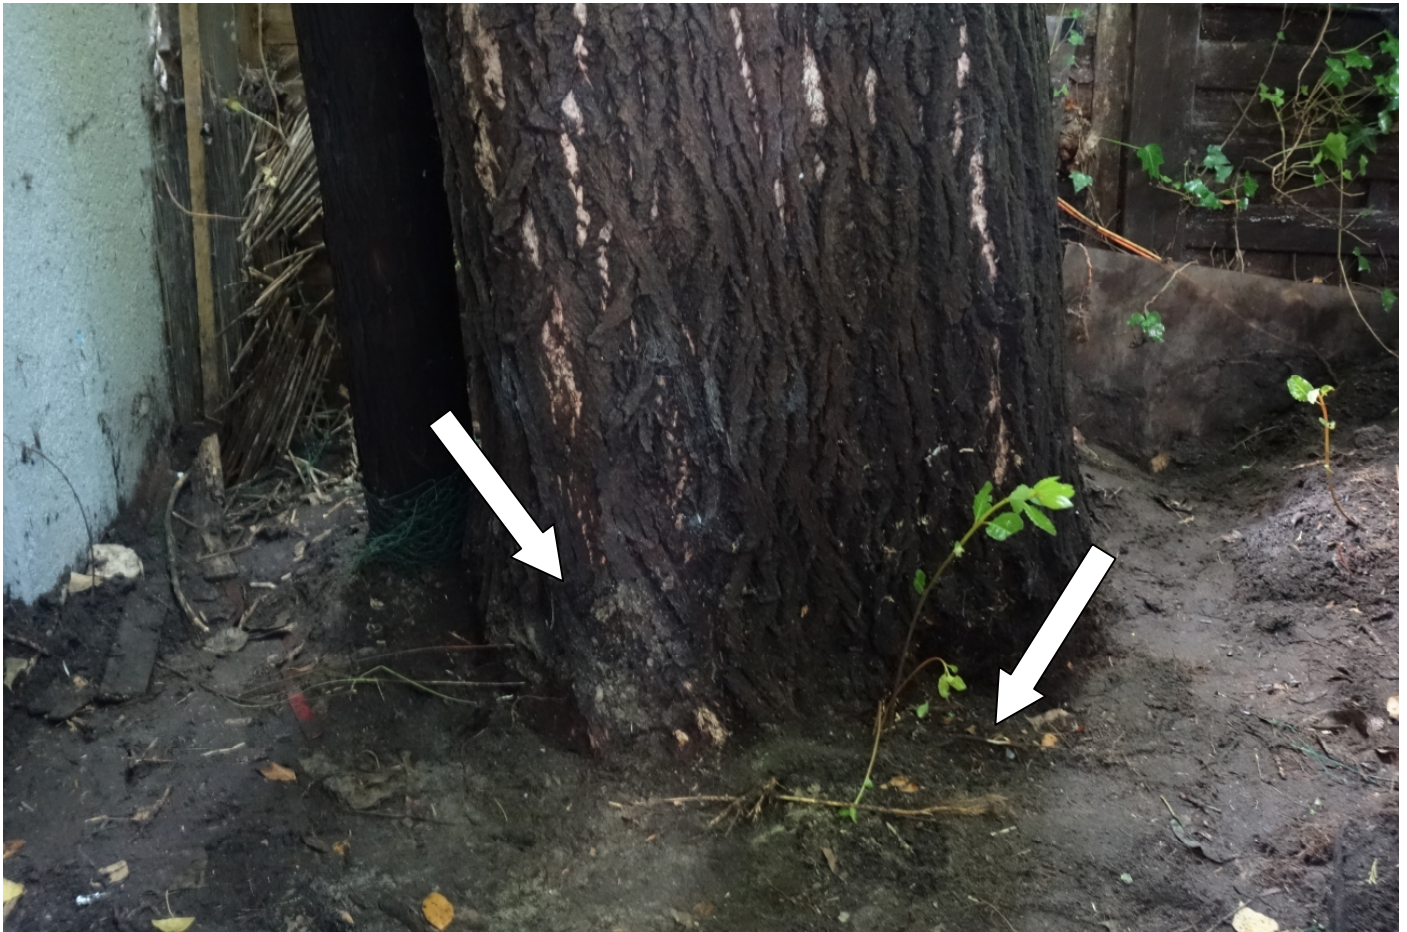
-De afwezigheid van callusgroei rond de ingerotte plekken betekent dat de boom hier niet de mogelijkheid of conditie heeft om op de aantasting te reageren, zoals een gezonde boom normaliter doet. De inrotting bevindt zich aan de trekzijde (= 'achterzijde', hier de westzijde) van de boom, die licht naar het oosten helt. De meeste zware stormen komen uit het zuidwesten. Met name hier, aan de (zuid)westzijde, zijn stevige wortels noodzakelijk, maar niet aanwezig. Dat de boom het moeilijk heeft blijkt uit de extra diktegroei die hij vertoont aan de noord-, oost- en een beetje aan de zuidwestzijde. Normaliter vindt deze plaats aan de trekzijde. Rondom de stamvoet zijn verder ook geen noemenswaardige wortelaanzetten aanwezig, ook niet iets dieper in de grond.

-*Conclusie*: de stabiliteit van de boom is niet meer gegarandeerd.. Daarnaast zal hij binnenkort, na nog enige diktegroei van de stam, bij storm tenminste tegen de dakrand stoten.

Foto 5. De stamvoet van de populier met aan noordwestzijde een ingerotte plek (pijl rechts), waar een boring is uitgevoerd. Hier is geen callusgroei te zien, en de boom maakt enkel een lichte wortelaanzet aan de noordzijde (pijl links). De witte strepen in de schors zijn groeischeuren. Dit betekent dat de boom hier extra hout aanmaakt.
