**Onderzoek van de bomen**  
project: FREDERIK HENDRIKSTRAAT

**Opdrachtgever:**  
Gem. Amsterdam,  
Projectmanagementbureau  
Dhr. H. van Doesburg  
[h.van.doesburg@amsterdam.nl](mailto:h.van.doesburg@amsterdam.nl)

**Uitgevoerd door:**  
New York Boomadvies B.V.  
Ing. E.J. Ros  
Beëdigd taxateur van bomen  
Beemsterboerweg 2  
1738 JX WAARLAND  
tel. 0226 - 420200  
mobiel 06 - 15627119  
e-mail [evertros@hetnet.nl](mailto:evertros@hetnet.nl)

project 05067  
mei 2015

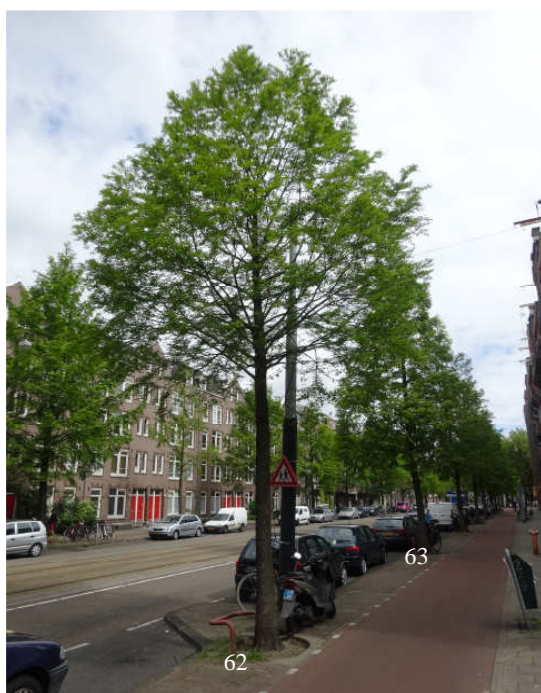
Foto links: boom 62, 63 e.v., aan de oostzijde van de Frederik Hendrikstraat.

In de schampstrook is enige wortelopdruk zichtbaar; het fietspad vertoont aan deze zijde weinig wortelopdruk; de bomen aan de oostzijde zijn iets lichter van formaat.

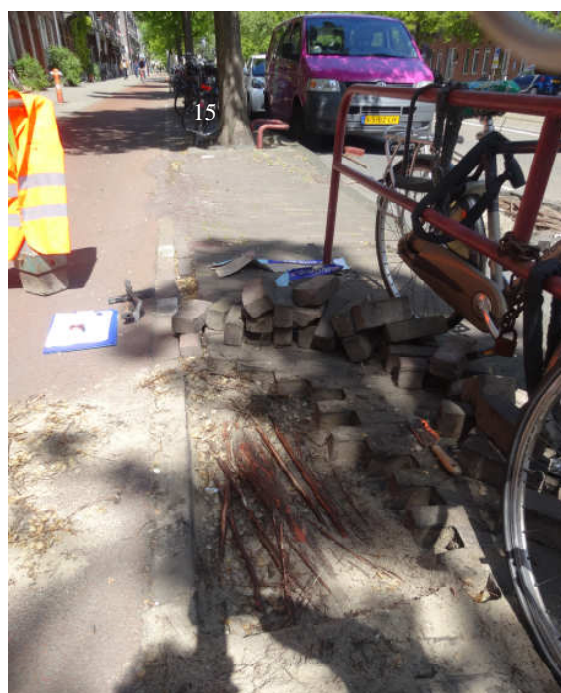
Foto rechts: boom 15: er is sprake van ernstige opdruk langs het fietspad, in de schampstrook en in de langsparkeerstrook.

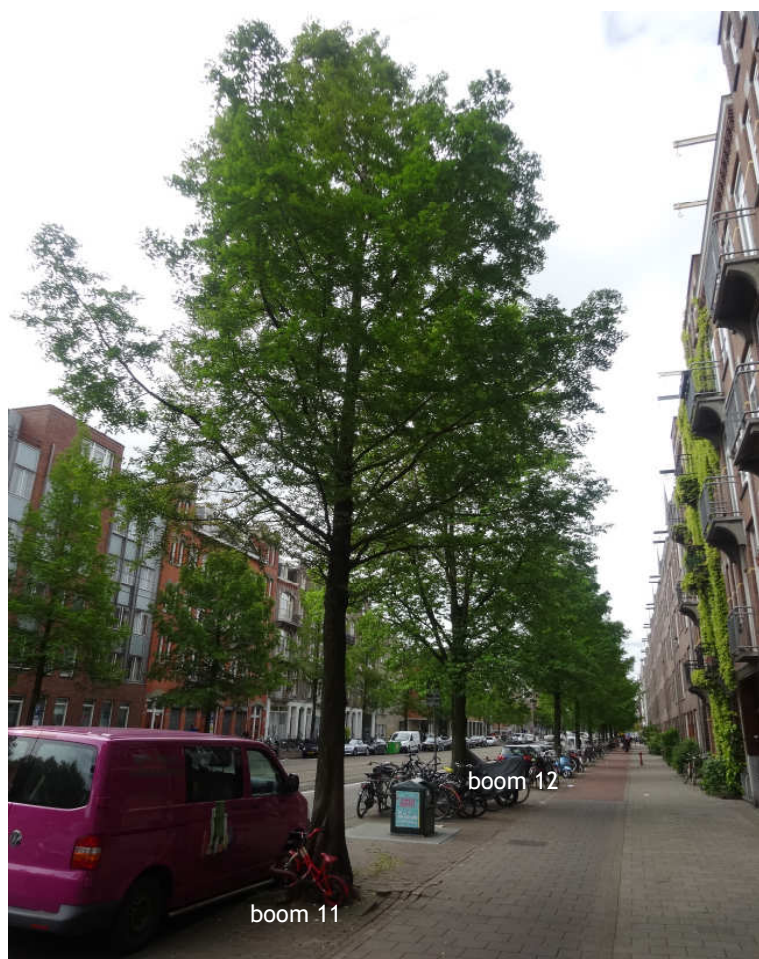
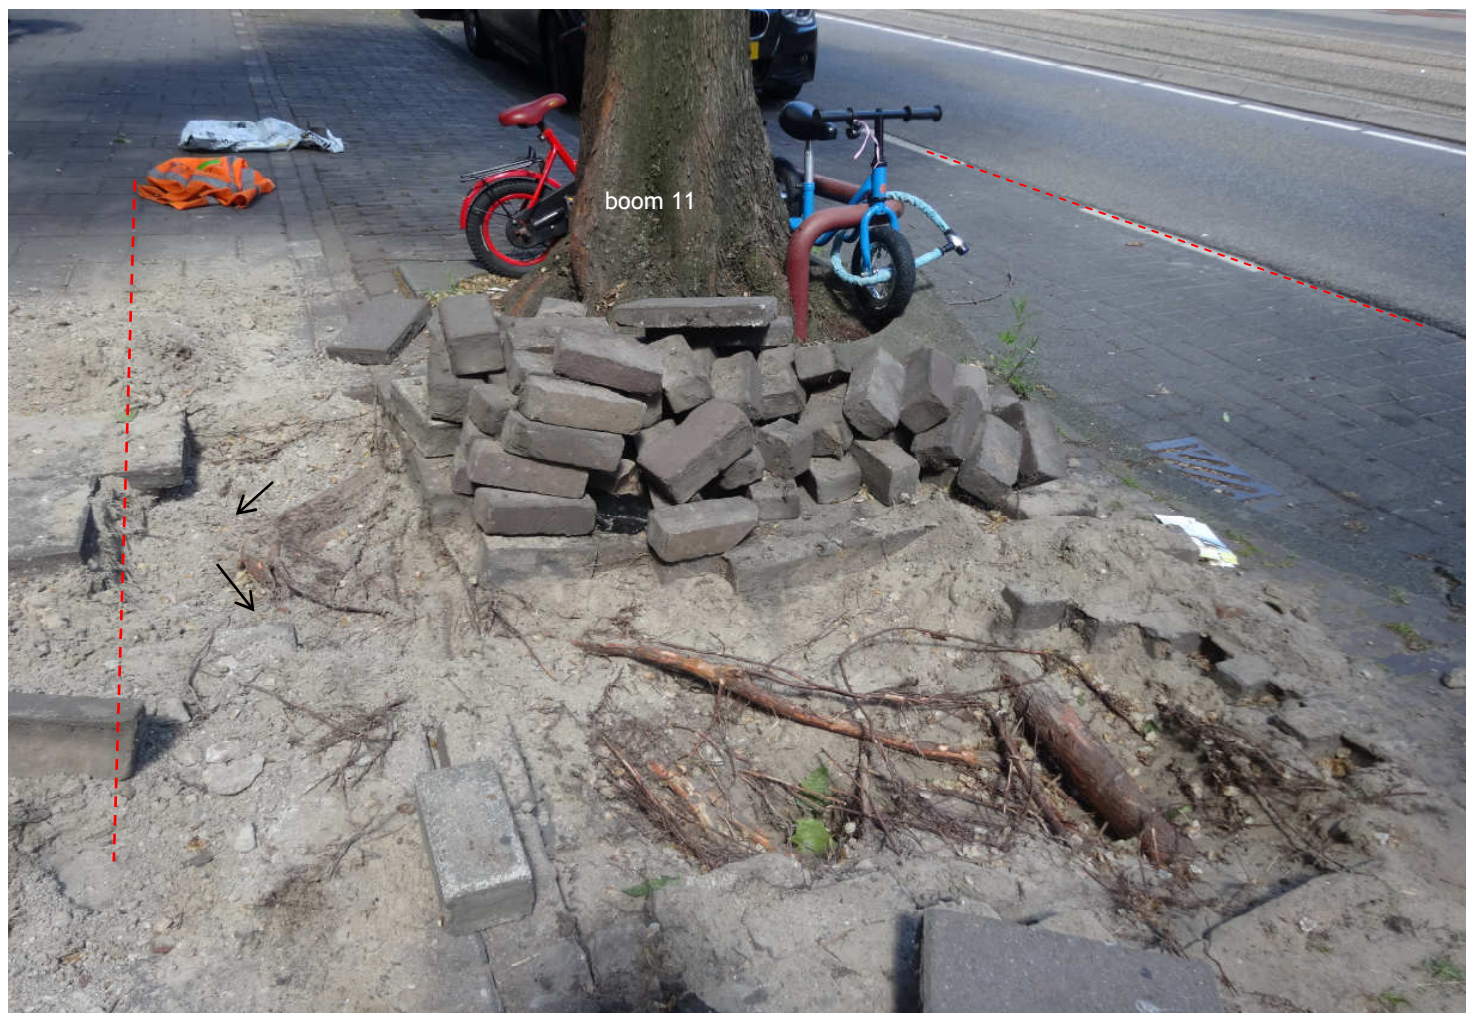
BOOM 11. De groei van boom 11 is matig. Zijn conditie is redelijk.

Het fietspad is uitgevoerd in rood asfalt, maar bij de bomen 8 tm 12 in 30x30-tegels. Ter hoogte van de boom worden de tegels opgedrukt.

Bodem en beworteling: in de schampstrook van 1,6 m breed is een zeer intensieve en zware, oppervlakkige beworteling aanwezig met ook wortels van 4-8 cm Ø.

Tussen de tegels van het fietspad en de laag puinfundering loopt een zware wortel van 9 cm Ø. Na 40 cm in het fietspad 'keert hij om' naar de schampstrook.

Het scenario met behoud van bomen, behelst een bomenstrook van ca. 4 m breed; d.i. tussen de twee rode stippellijnen.

Bij de linker lijn wordt een sterk, verticaal wortelwendend scherm gezet.

De grens tussen fietspad en bomenstrook schuift 55 cm op.

Bij deze boom zullen een vijftal wortels van 2 à 3 cm plus één van 6 cm Ø geamputeerd moeten worden; dit is haalbaar, zie verder het rapport.

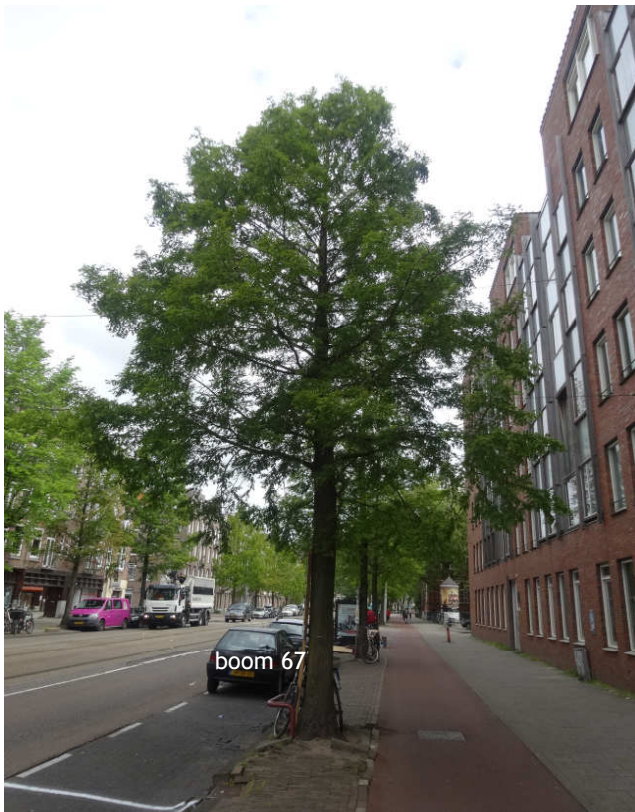
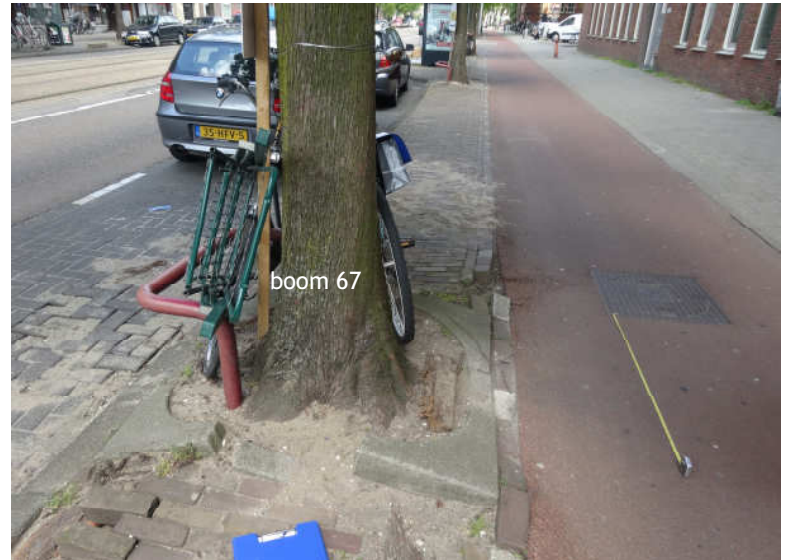
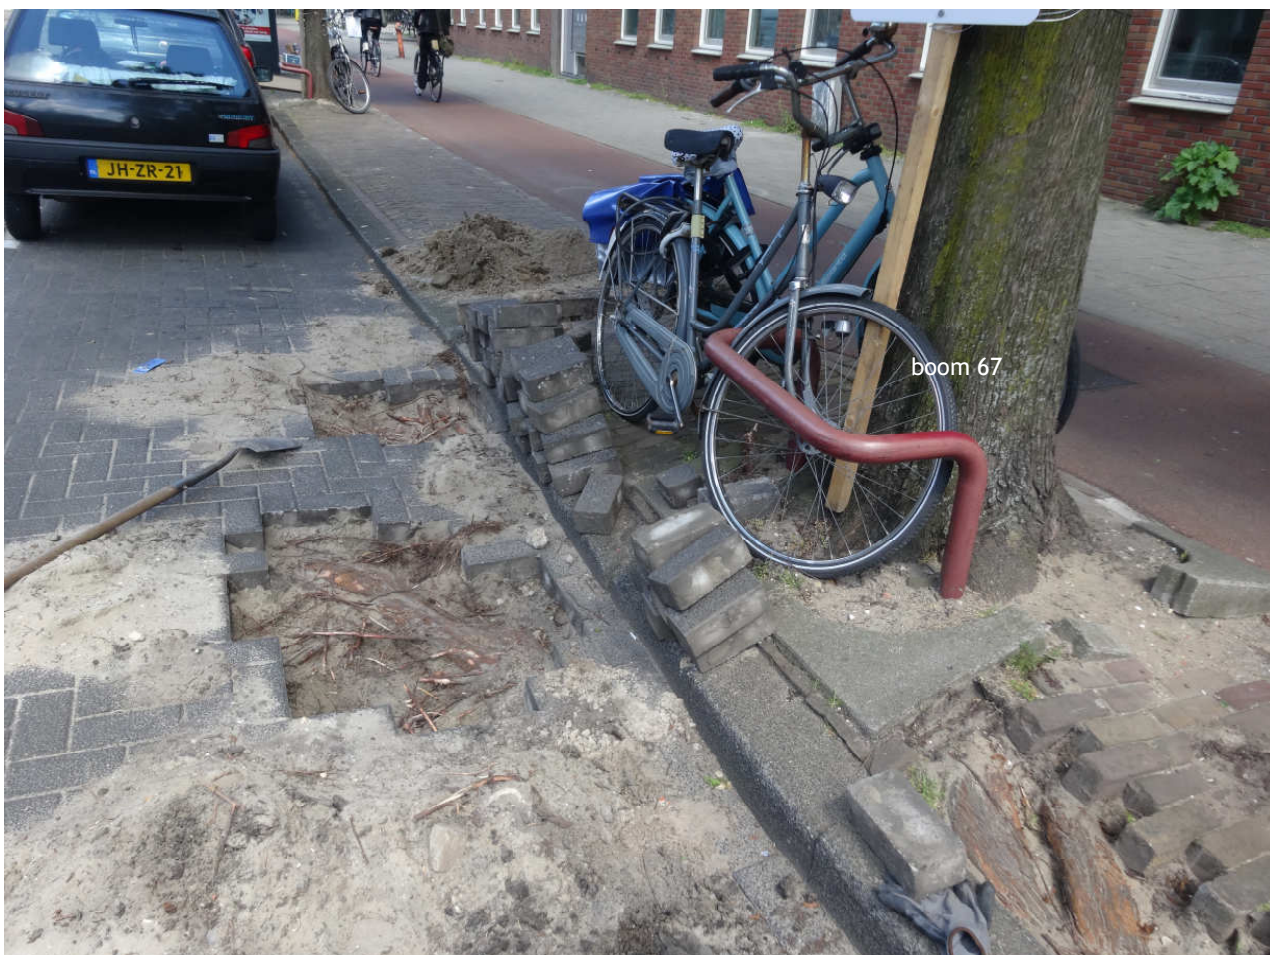
BOOM 67. De groei van boom 67 is matig. Zijn conditie is redelijk.

Onder de klinkers van de schampstrook en van de parkeerstrook bevindt zich een zware, intensieve oppervlakkige beworteling. Onder de parkeerstrook is bomenzand aangebracht (niet te zien op de foto), waarin zich een fijne beworteling heeft ontwikkeld.

Behoud van de bomen is mogelijk wanneer het verticale wortelwerende scherm op 1,4 m uit de boom wordt gezet; dit is ter plekke van het meetlint op de foto rechtsboven; zie verder het rapport.
