## BOMEN EFFECT ANALYSE

### **BEA en Taxatie Kinkerstraat AMSTERDAM**

Rapportnummer: 210581  
Datum: 29 november 2021

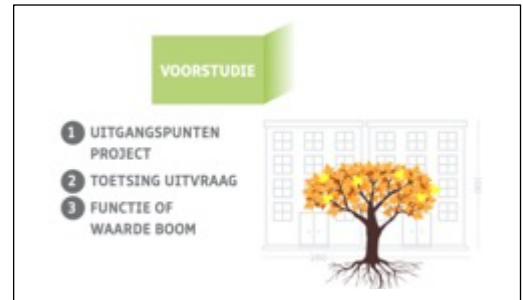
Afbeelding 3: Schetsontwerp Nieuwe situatie plangebied; d.d. 27 juli 2021.

Voor de Kinkerstraat is een Definitief Ontwerp opgesteld, in lijn met gemeentelijk beleid (onder andere Visie Openbare Ruimte 2017 en de Groenvisie 2020-2050) en met de Nota van Uitgangspunten Kinkerstraat Midden en West (NvU). Er zijn in het ontwerp zo min mogelijk obstakels opgenomen en er is meer ruimte voor voetgangers en fietsers ingepast (zie afbeelding 3).

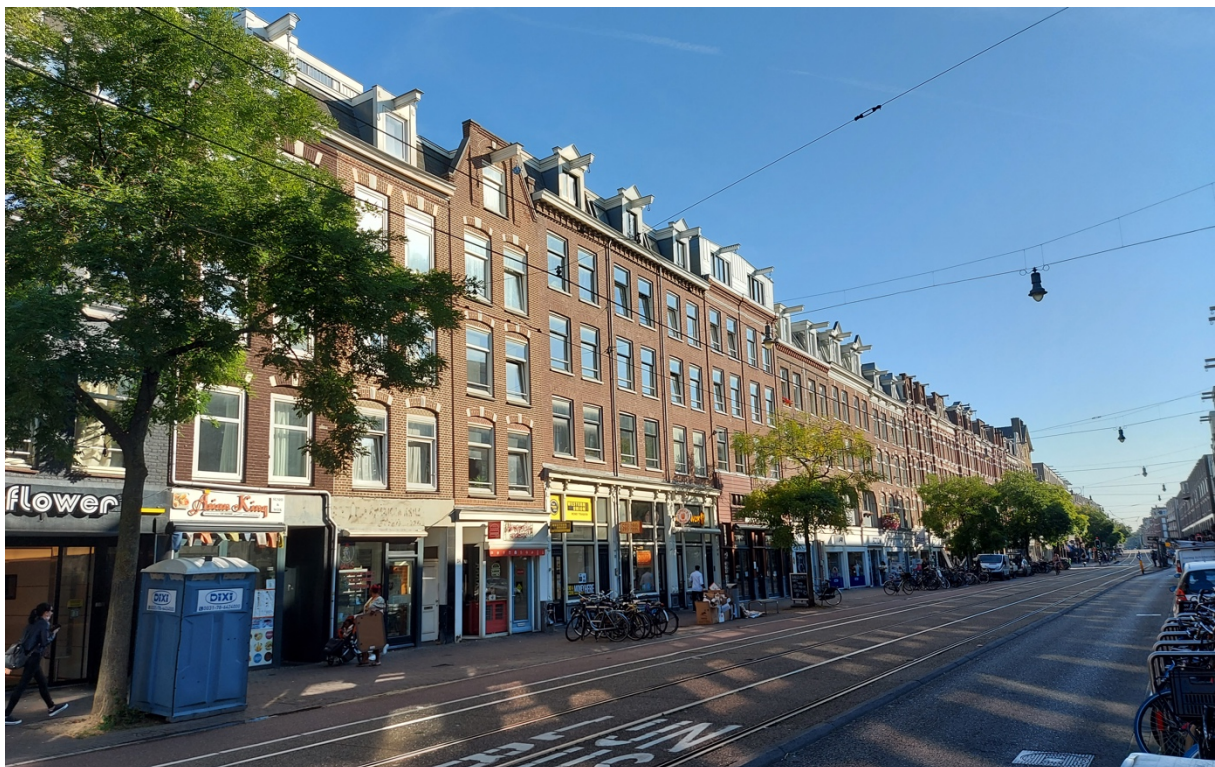
Afbeelding 7: Overzicht Kinkerstraat.

Het plangebied loopt vanaf de Kostverlorenvaart in het westen tot de Bilderdijkstraat in het oosten. De Kinkerstraat is een typische winkelstraat in Amsterdam. De straat kenmerkt zich door de verschillende verkeersstroken. Centraal is een dubbele tramspoor en een rijstrook voor auto's aanwezig. Langs de trambaan is een fietspad aanwezig en daarnaast een strook die afwisselend gebruikt wordt als parkeerplaats, fietsenstalling, groeiplaats voor de bomen of gescheiden afvalinzameling. Tussen deze strook en de winkels is nog een voetpad aanwezig. Langs de rijstrook is eerst de extra strook voor bomen/ fietsenstalling/ afvalbakken/ parkeerplaatsen aanwezig en daarnaast een fietspad en een voetpad.

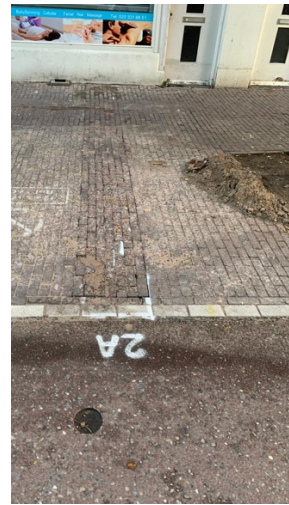
Afbeelding 10: Locatie profielsleuf

Er zijn voor dit boomonderzoek geen specifieke proefsleuven gegraven om inzicht te krijgen in de opbouw van de bodem, de beschikbare ruimte en de verspreiding van het wortelpakket. Er is meegelift op de informatie van het in opdracht van de gemeente Amsterdam uitgevoerde onderzoek naar het bodemprofiel. Ter hoogte van huisnr. 146 is een proefsleuf gegraven op ongeveer 1 m uit de boomspiegel van boomnr. 504665 (zie afbeelding 10). Dit is een boom met een redelijke conditie en een kroond doorsnede van ongeveer 6 m. Er is binnen de kroonprojectie gegraven, toch beperkt de beworteling zich tot de bovenste bodemlaag. Er zijn relatief weinig wortels aangetroffen en bovendien alleen fijne beworteling (tot 1 cm in doorsnede). Het beeld van oppervlakkige beworteling wordt bevestigd door de opvallende hoeveelheid wortelopdruk bij een aantal bomen.

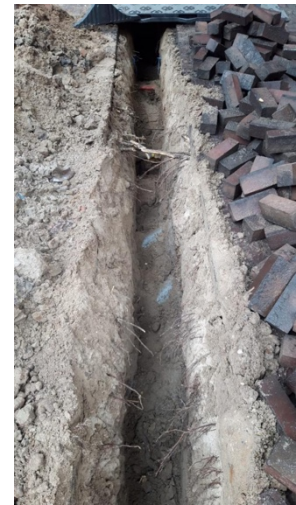
Afbeelding 11: Oppervlakkige beworteling binnen de kroonprojectie

Dit is een duidelijke indicator dat de boomwortels ondergronds onvoldoende uit de voeten kunnen. Bij ten minste één exemplaar (boomnr. 504663 voor huisnr. 118, op de hoek met de Bilderdijkkade, zie afbeelding 13) is de wortelopdruk dermate ernstig dat het risico op wortelschade bij herprofilering van het wegprofiel op meer dan 20% wordt geschat. Dat wil zeggen dat de te verwachten wortelschade waarschijnlijk tot een sterke vermindering van de restlevensduur van de boom gaat leiden.

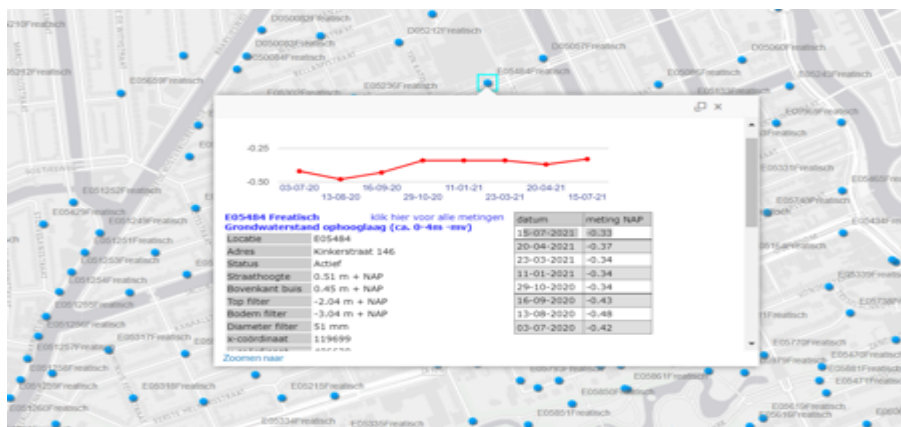
Afbeelding 12: Grondwaterstand in Kinkerstraat (bron: Waternet.nl)

Conform de grondwaterpeilbuis in de straat kan de hoogste grondwaterstand op deze locatie op ongeveer 84 cm beneden maaiveld worden aangetroffen (zie afbeelding 12). Boomwortels groeien als vuistregel tot ongeveer 10 cm boven de hoogste grondwaterstand. Dit betekent dat deze bomen dus een doorwortelbare ruimte ter beschikking hebben van ongeveer 70-75 cm beneden maaiveld. Er is dus sprake van een zogeheten hangwaterprofiel, waarbij de boomwortels voor wateropname afhankelijk zijn van het grondwater.

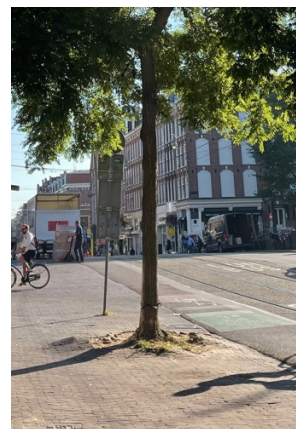
Afbeelding 13: Sterk opgedrukte bestrating door boomwortels

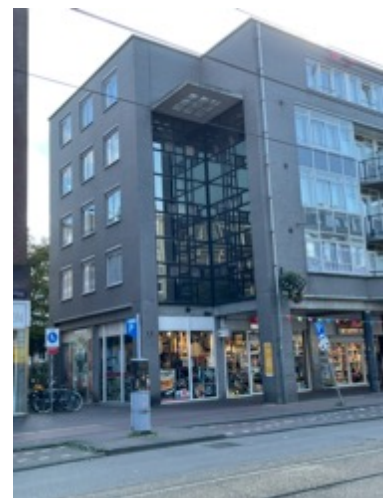
Afbeelding 16: Locatie nieuwe boom ter hoogte van invallende gevellijn nabij huisnummer 265

De beste locatie voor een nieuwe boom in het voorliggende ontwerp is gesitueerd ter hoogte van huisnummer 265 aan de zuidzijde van de Kinkerstraat. De gevellijn valt hier terug en het is tevens een hoekpand, waardoor er meer ruimte is voor de boomkroon om in de breedte uit te kunnen groeien (zie afbeelding 16). Een andere goede zichtlocatie voor een nieuwe boom is ter hoogte van huisnr. 161 op de hoek van de Ten Katemarkt.

Zoals aangegeven is er meer ruimte voor de boomkroon ter hoogte van de huisnrs. 265 en 161. Het is te overwegen om hier een andere, grotere boomsoort aan te planten. Dit komt de gewenste variatie in het bomenbestand ten goede. Een gevarieerd bomenbestand is beter bestand tegen ziekten en plagen. Ondanks dat de *Fraxinus ornus* minder gevoelig is voor essentaksterfte kan het niet helemaal worden uitgesloten. Bovendien is een gevarieerd bomenbestand goed voor de biodiversiteit, mits gekozen wordt voor een gebiedseigen boomsoort. Denk bijvoorbeeld aan een zuilvormige haagbeuk (*Carpinus betulus* 'fastigiata').

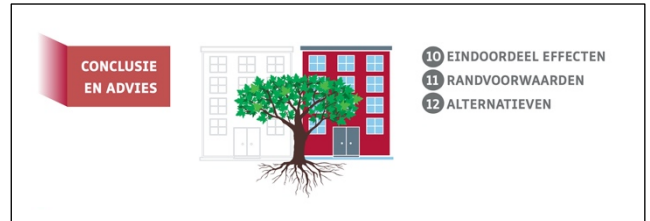
Afbeelding 17: De toekomstverwachting van de bomen in het plangebied.

Voorliggende Bomen Effect Analyse beoordeelt of duurzame instandhouding van de bomen in het plangebied mogelijk en wenselijk is, met het oog op de geplande activiteiten. Daarbij speelt de toekomstverwachting van de bomen een belangrijke rol. Bomen met een slechte (tot 5 jaar) of matige (5 – 10 jaar) toekomstverwachting kunnen (wellicht) beter te vervangen door nieuwe exemplaren, zelfs indien ze in theorie gespaard kunnen worden met het oog op de geplande activiteiten. Er zijn overigens geen bomen aangetroffen met een slechte toekomstverwachting. De toekomstverwachting van het grootste deel van de bomen in het plangebied is goed of redelijk, maar er staat ook een aantal bomen met een matige toekomstverwachting (zie afbeelding 17). Het advies is om de 6 bomen met een matige kwaliteit (matige toekomstverwachting) die in de Kinkerstraat staan, te vervangen. De kans dat deze 6 bomen de grootscheepse herinrichting van de Kinkerstraat gaan overleven is (te) klein. De effecten van de inrichting op de overige bomen wordt in paragraaf 5.1 toegelicht.

Bij een aantal bomen is de toekomstverwachting van de bomen (zie afbeelding 17) overigens beter beoordeeld dan de conditie waarin de bomen verkeren. De verklaring hiervoor is dat het relatief jonge bomen zijn, die weliswaar tijdelijk in een iets verminderde conditie verkeren, maar dat er geen indicaties zijn die duiden op een verkorte restlevensduur (ofwel toekomstverwachting), gegeven de huidige omstandigheden.

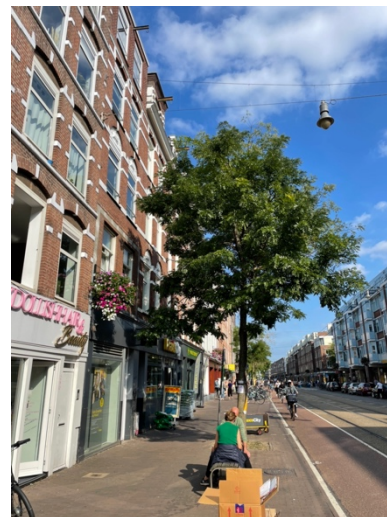
Twee exemplaren hebben een matige toekomstverwachting en zouden eventueel ook nog ingepast kunnen worden, onder dezelfde voorwaarden als de 4 exemplaren hierboven genoemd. Mogelijk dat het verbeteren van de groeiplaats ertoe leidt dat conditie van deze bomen verbetert (maar er is geen garantie):

- a. Boom 504675 ter hoogte van huisnr. 278 (huidige boom staat iets meer in westelijke richting);
- b. Boom 504667 ter hoogte van huisnr. 156.

Afbeelding 22: Matige boom voor  
huisnr. 278

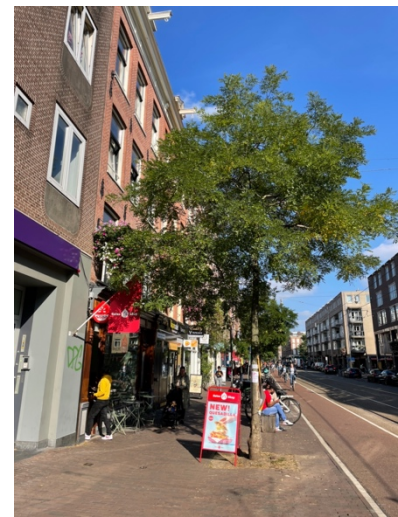
Afbeelding 23: Matige boom voor  
huisnr. 156

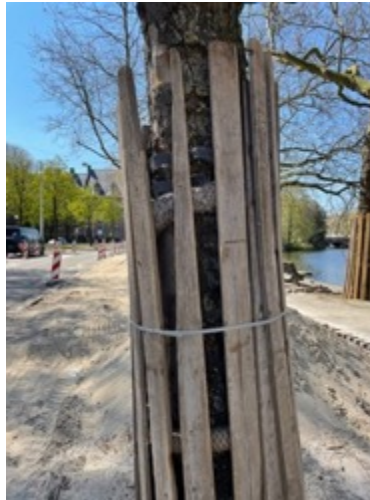
Minimaal dienen de stammen van alle te behouden bomen binnen het plangebied of er net buiten (alle te behouden bomen die zijn geïnventariseerd) beschermd te worden. Stambescherming moet bestaan uit verticaal aangebrachte latten, onderling op meerder plaatsen met elkaar verbonden, om de stam. Minimale latlengte: 2,5 m. tussen de latten en stam afstandhouders plaatsen zodat er een dempende werking is tussen de latten en schors van de stam, zoals te zien is in afbeelding 25.

Afbeelding 25: Stambescherming biedt beperkte bescherming.

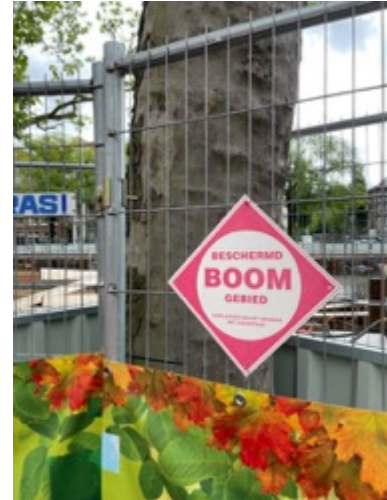
Afbeelding 26: Een vast hekwerk rond de groeiplaats (boomspegel) biedt betere bescherming.

Betere bescherming biedt een vast hekwerk rond de groeiplaats van de boom, in dit geval de huidige boomspegel (zie afbeelding 26). Dit hekwerk zorgt niet alleen voor bescherming van de stam, maar ook voor bescherming van de stamvoet en de wortelaanzet. Toekomstbestendig behoud van de bomen is hiermee beter gewaarborgd.

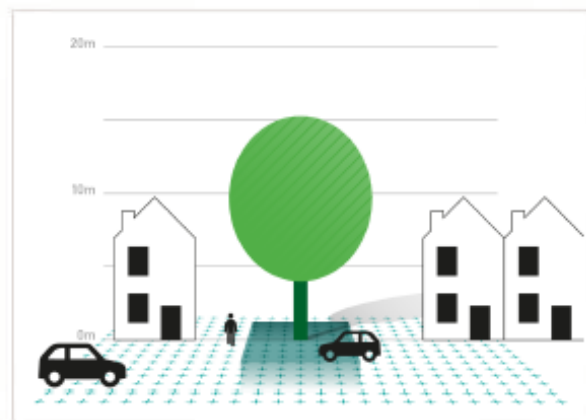
Obstakelvrije zones, plantafstand en minimale graafafstanden gelden vanuit het hart van de boom (stamvoet). Minimale graafafstand is mede afhankelijk van bewortelbare diepte, wortelontwikkeling en lokale windbelasting. Beperkte bewortelingsdiepte (< 75 cm), eenzijdige wortelontwikkeling (specifiek wortels trekzijde) en hoge (lokale) windbelasting noodzaken tot een eventuele vermindering van de minimum graafafstand (zie Handboek Bomen | H.2 Werken rond Bomen).

Voor aanvullende detailgegevens wordt verwezen naar het tabblad 'Boominfo' en het Handboek Bomen | H.1 Bomenontwerp.

Fraxinus ornus 'Paus Johannes-Paulus II' | 2e grootte
