Wout Jan Balhuizen  
E-mail: woutjan@mac.com  
Betr: vleugelnoten Frans Halsbuurt, Amsterdam

mede op uw verzoek zijn de acht vleugelnoten in de eerste Jacob van Campenstraat in Amsterdam d.d. 2-11-2022 beoordeeld. Aanleiding hiervoor is de kapaanvraag die de gemeente voor deze bomen heeft gedaan. De Frans Halsbuurt wordt momenteel heringericht, waarbij het de ambitie is om de buurt autoluw, groen en klimaatbestendig te maken. In 2020 heeft Groenadvies Amsterdam een BEA gemaakt terwijl het ontwerp in voorbereiding was.<sup>1</sup> Vervolgens is in 2022 een BEA gemaakt door Terra Nostra op basis van de uitgewerkte plannen.<sup>2</sup> Terwijl Groenadvies nog positief was over het behoud van de bomen concludeert Terra Nostra op basis van de huidige planvorming (ontwerp en de daarvoor benodigde werkzaamheden) dat de acht vleugelnoten (boom 62-67, 69 en 70) niet te handhaven zijn (2022, p. 33). De grote knelpunten zijn: a. de wortelopdruk, b. het onderhoud door foute boomsoortkeuze in het verleden en c. de vermeende aantasting van de fundering van huizen.

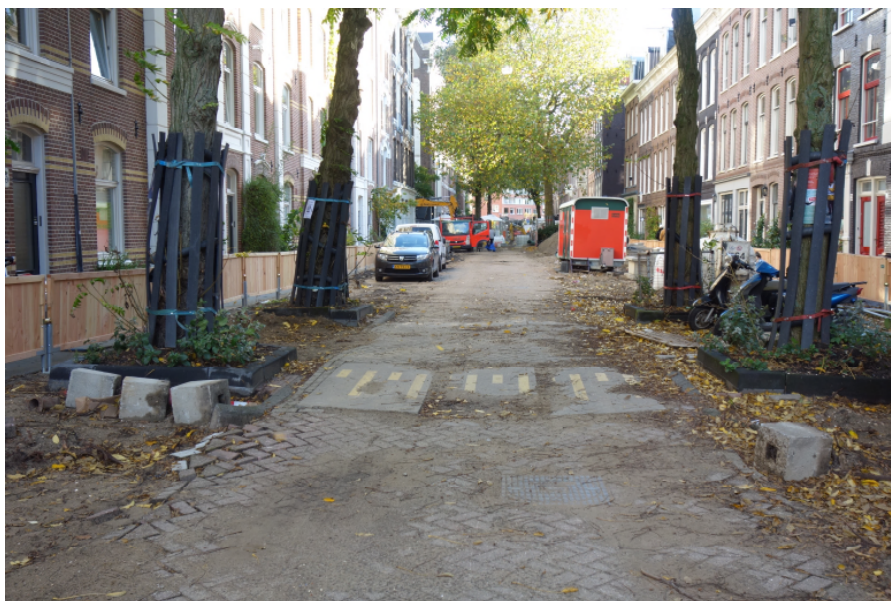
Opvallend is dat de mate van wortelopdruk door de vleugelnoten die aangegeven wordt in de beide BEA's zo verschillend is. Groenadvies noemt de wortelopdruk licht tot matig, in één geval zwaar (boom 66). Terra Nostra daarentegen spreekt twee jaar later van een 'ernstige' wortelopdruk bij alle bomen (dus: >5 cm hoogteverschil). Zelfs als helemaal geen onderhoud is gepleegd aan de bestrating in die tijd lijkt dit een nogal groot verschil. Bij het schouwen op locatie d.d. 2-11-2022 was bij het eerste cluster bomen (boom 62-65) de verharding van de rijweg nog aanwezig, waar slechts een matige opdruk van de bestrating te zien was (afb. 2). De parkeervakken en het trottoir was al was ontdaan van zijn verharding. Overigens is vrij ruig met de oppervlakkige beworteling onder de parkeervakken omgegaan. De wortels waren vaak oppervlakkig beschadigd. Bij het tweede cluster bomen (boom 66, 67, 69, 70) was de bestrating al verwijderd en het maaiveld min of meer uitgevlakt.

Afb. 2. Een beperkte mate van wortelopdruk in de rijweg bij boom 62-65.

-Het opnieuw opdrukken van de verharding door boomwortels na 5-7 jaar is in deze situatie een gegeven dat geaccepteerd moet worden, omdat deze bomen klimaattechnisch een belangrijke functie vervullen. Om te grote opdruk te voorkomen moet regelmatig (bv. elke twee jaar) de bestrating gecontroleerd worden ter hoogte van de vleugelnoten om de dan nog kleinere wortels die opdruk veroorzaken te verwijderen om zo het trottoir permanent goed beloopbaar te houden, en moet niet gewacht worden tot de situatie uit de hand loopt (wat meestal gebeurt). In bijvoorbeeld de gemeente Amersfoort is dit een gebruikelijke onderhoudsmaatregel die jaarlijks uitgevoerd wordt bij belangrijke bomenlanen. Hierdoor blijft de opdruk acceptabel en hoeven geen zware wortels te worden verwijderd.

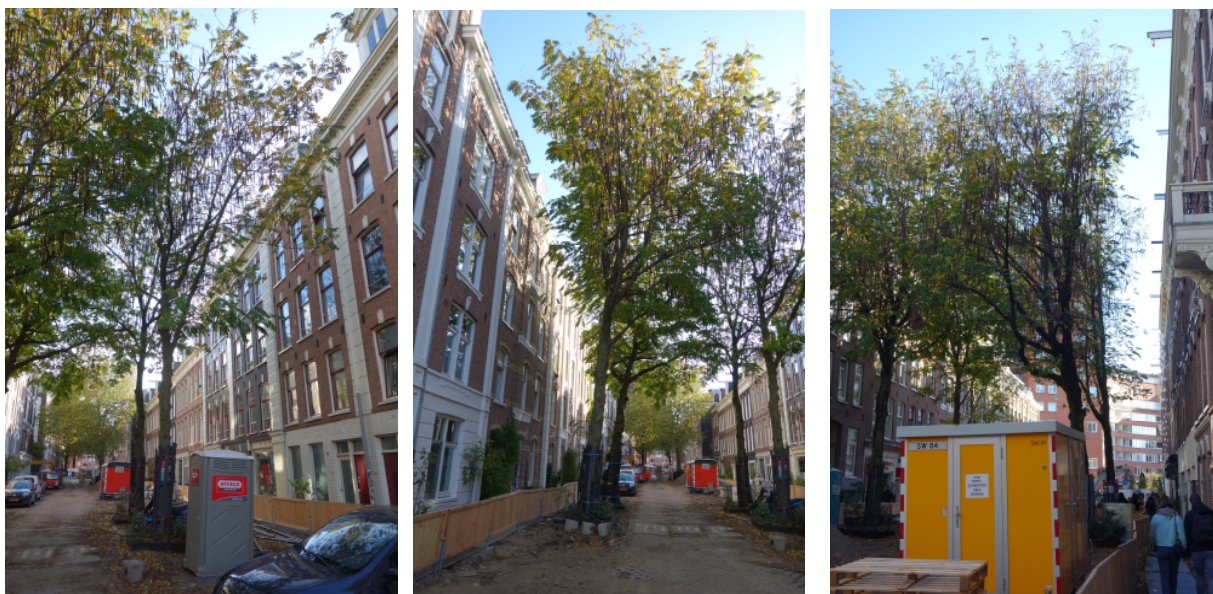
De kronen van de bomen moeten regelmatig gesnoeid worden, maar niet jaarlijks (zoals gesuggereerd wordt). Door de aanwezigheid van de gevels groeien de takken aan deze zijde namelijk vrijwel verticaal omhoog (afb. 3-5). Tevens is aan die zijde ook minder licht, zodat (naar inschatting) een snoeibeurt een maal per drie jaar noodzakelijk is. Dat is ook te herleiden uit het gering aantal snoeiwonden aan de huizenzijde. Verder hebben de bomen een bescheiden kroonumfang voor vleugelnoten van ca. 40-50 jaar.

Afb. 3-5. De kronen van boom 62 en 63 (links), boom 64 en 65 (midden) en de bomen 69 en 70 (rechts).

Terra Nostra schetst een zeer negatief scenario van de gevolgen van de snoei die in de bomen regelmatig noodzakelijk zou zijn, '[...] de soort [heeft] een slecht afgrendelend vermogen waardoor een snel proces van inrotting in zowel de stam als de kroon gaat optreden'.<sup>10</sup> Observaties aan de bomen d.d. 2-11-2022 laten zien, dat bij deze 40 tot 50-jarige bomen slechts bij één boom een wat zwaardere, ingerotte snoeiwond aanwezig is aan de straatzijde (boom 65). Deze wond heeft overigens een goede overgroeiing van de wondranden (callus). Aan de huizenzijde zijn geen zware snoeiwonden aanwezig. Een deskundige snoeier zorgt er bovendien voor dat zij/hij geen onnodig grote wonden maakt en een tak op de juiste wijze inkort of verwijdert, waardoor geen zware inrottingen in de stam zullen ontstaan.

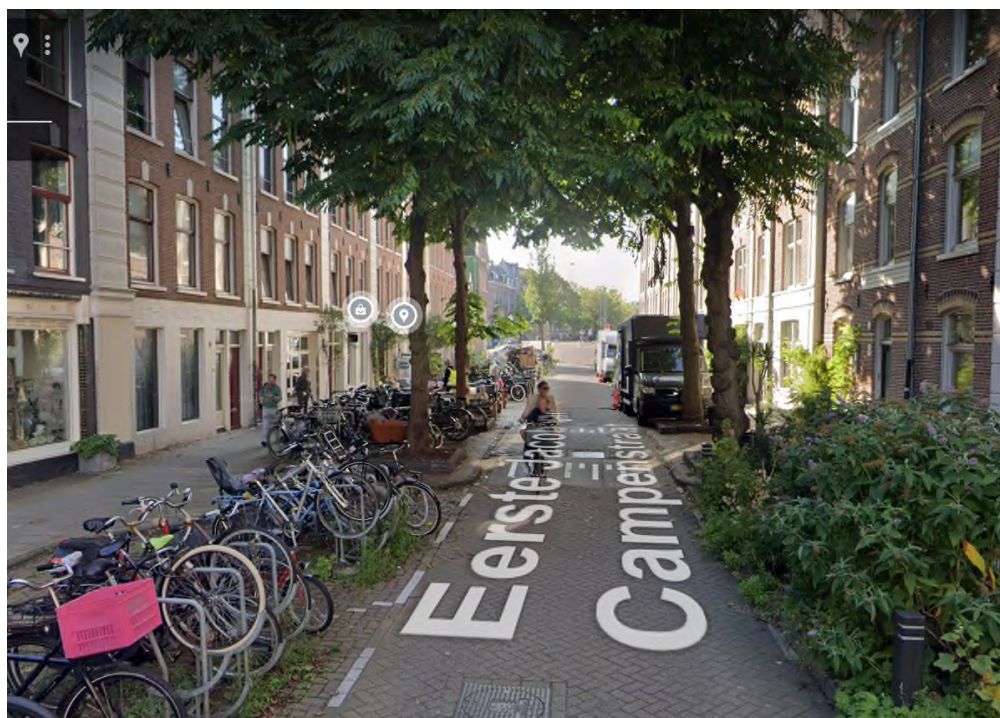
Hoe groter het looppervlakte van een gezonde boom, des te belangrijker is zijn rol binnen het klimaatbestendig maken van een straat cq. het beperken van het hitte-eiland effect in een grote stad (afb. 7). Grote en gezonde boomkronen kunnen veel stof afvangen, schaduw geven, regenwater langzaam afgeven via de kroon etc.. Over het belang van grote bomen binnen het klimaatbestendig maken van een stad zijn talloze publicaties verschenen. Juist daarom zou alles ingezet moeten worden om deze bomen te behouden voor de straat.

Afb. 7. Het zichtbare koelte-effect van de vleugelnuten 61-64 op een zonnige dag, gezien vanuit het oosten (Google maps).
