# Bomentoets waterveiligheid

Dijkverbetering Rondehoep Oost en West

| <b>Onderwerp</b> | AGV - Dijkverbetering Rondehoep<br>Oost en West |
| <b>Documentreferentie</b> | Concept_Bomentoets-Waterveiligheid_Rondehoep |

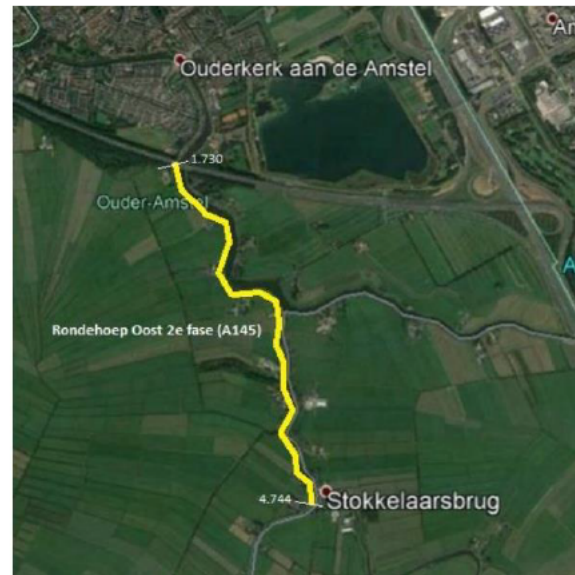
Figuur 1-2 Ligging de Rondehoep Oost 2e fase, traject A145

De dijk langs Rondehoep, traject A145 en A148, beschermt de polder Rondehoep tegen de rivieren de Waver, de Bullewijk en de Amstel. De dijk ligt in de provincie Noord-Holland, in de gemeente Ouder-Amstel. In Figuur 1-1 en Figuur 1-2 is de ligging van de Rondehoep weergegeven.
