# Boom Effect Analyse

Dijkverbetering Rondehoep Oost

Handelsregister 30129769  
Boom Effect Analyse  
Dijkverbetering Rondehoep Oost  
51016261  
Stichting Waternet

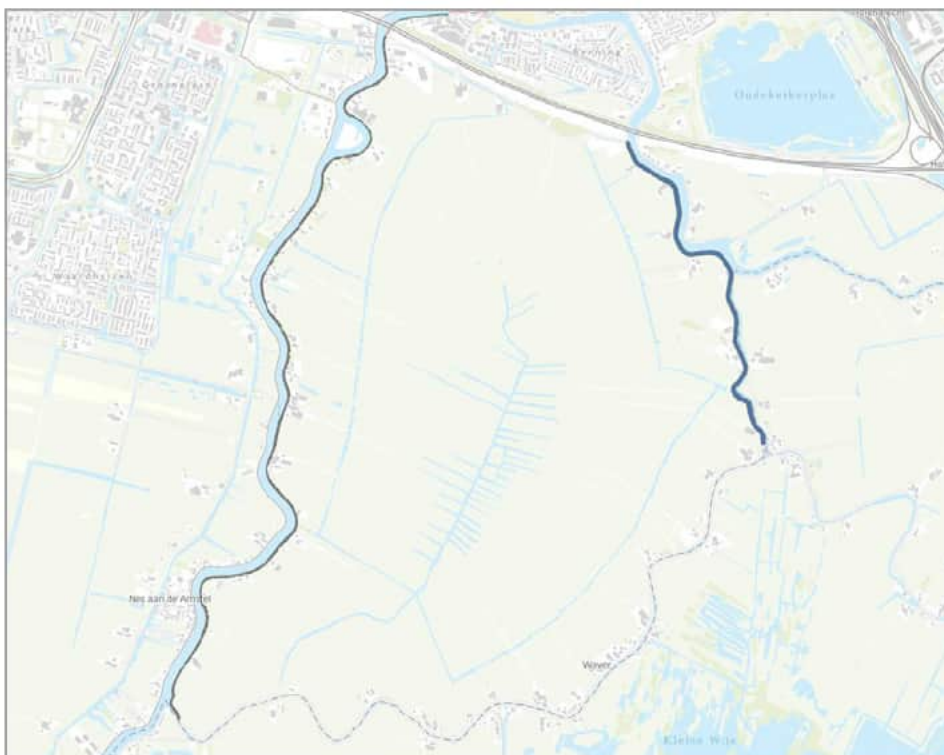
Figuur 1: Scope onderzoek voor deeltraject Rondehoep Oost

Voorafgaand aan voorgenomen werkzaamheden dienen een aantal conditionerende onderzoeken gedaan te worden. Een van deze onderzoeken is het toetsen van de mogelijkheden voor duurzame inpasbaarheid van de aanwezige bomen. Dit wordt gedaan door het uitvoeren van een Boom Effect Analyse (BEA). Deze beschrijft de effecten van de voorgenomen werkzaamheden op de bomen in het kader van duurzaam boombehoud. Deze rapportage is gericht op de bomen langs het traject 'Rondehoep Oost deel 2', zie ook de blauwe arcering in figuur 1.

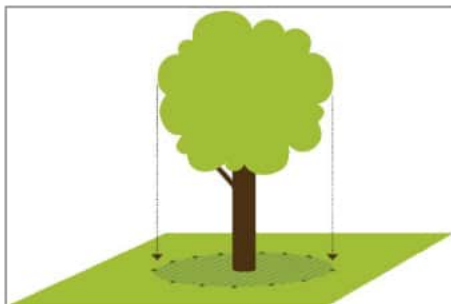
Figuur 3: Wortelprojectie van de boom: kroongebied plus 1,50 meter.

Bij het uitvoeren van graaf- en grondwerkzaamheden is de kans op wortelschade altijd aanwezig, waardoor de vitaliteit en stabiliteit kan verminderen en gevaarlijke situaties kunnen ontstaan. De belangrijkste beworteling van de boom bevindt zich namelijk in het gebied van de kroon plus 1,50 meter. Het is daarom van belang dat er geen (machinale) grondbewerking in dit gebied uitgevoerd wordt en wortels dikker dan 5 cm gehandhaafd blijven.

- Bij werken rondom bomen is het vertrekpunt dat werkzaamheden binnen de kwetsbare zone (= kroonprojectie + 1,50 m) voorkomen moeten worden. Dit omdat binnen de kroonprojectie zich de meeste en belangrijkste boomwortels bevinden en de kans op schade aan de stam en de kroon bij werkzaamheden binnen deze zone het grootst is.
