## Bomen Effect Analyse Frans Halsbuurt

Document: Rapport Bomen Effect Analyse Frans Halsbuurt

Projectnummer: 401.5724

Datum: 08 augustus 2022

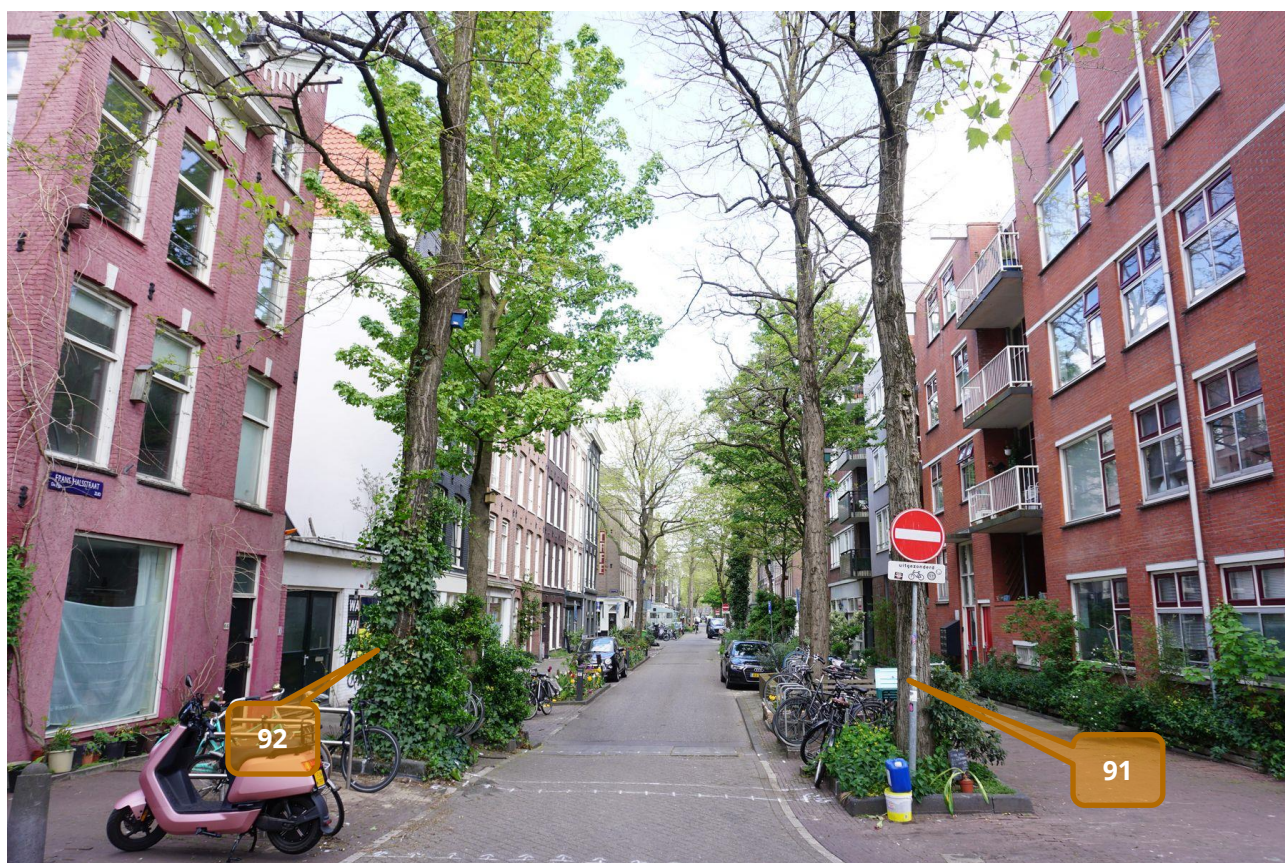
Foto 2: Beeld van de bomen in de Frans Halsstraat, met boomnummers 91 en 92 op de voorgrond.

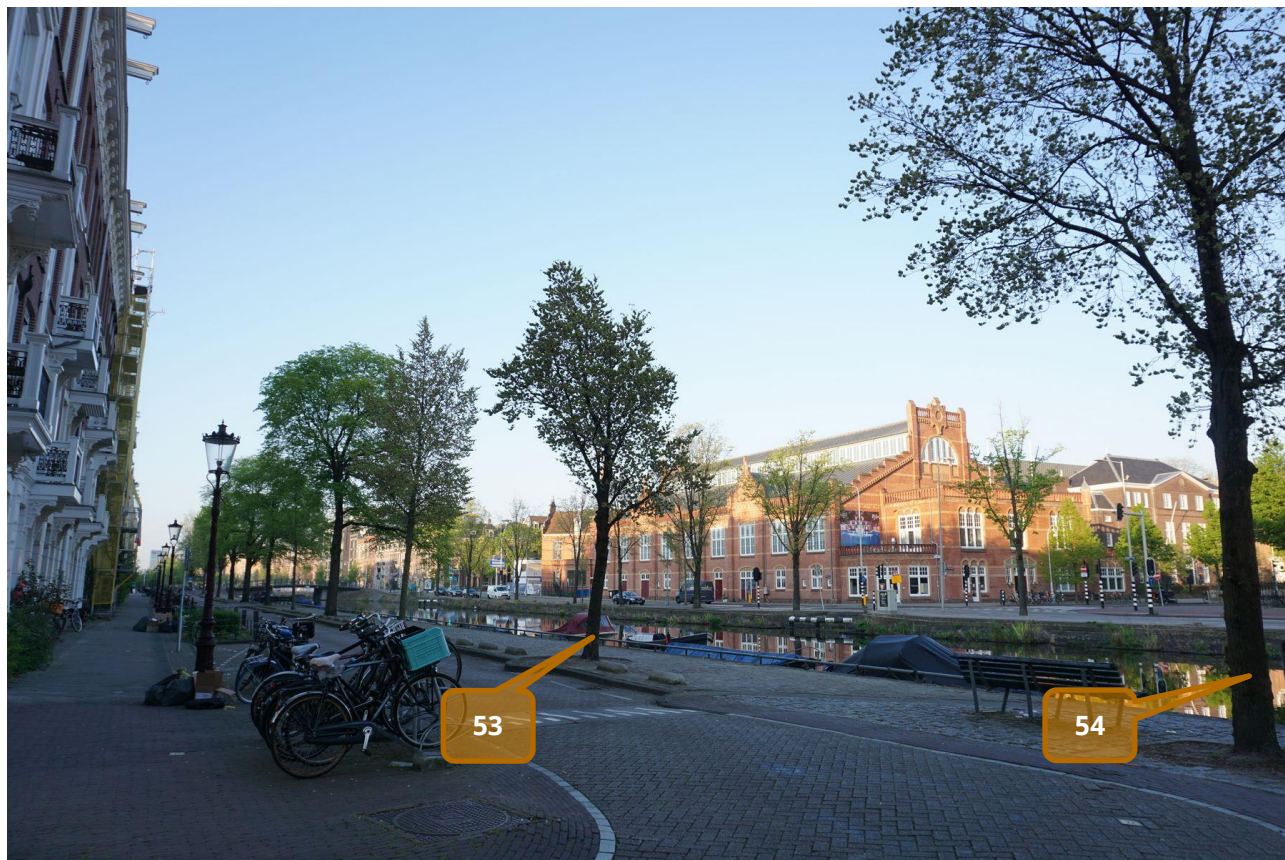
Foto 3: Beeld van de bomen in de Ruysdaelkade, met boomnummers 53 en 54 op de voorgrond.

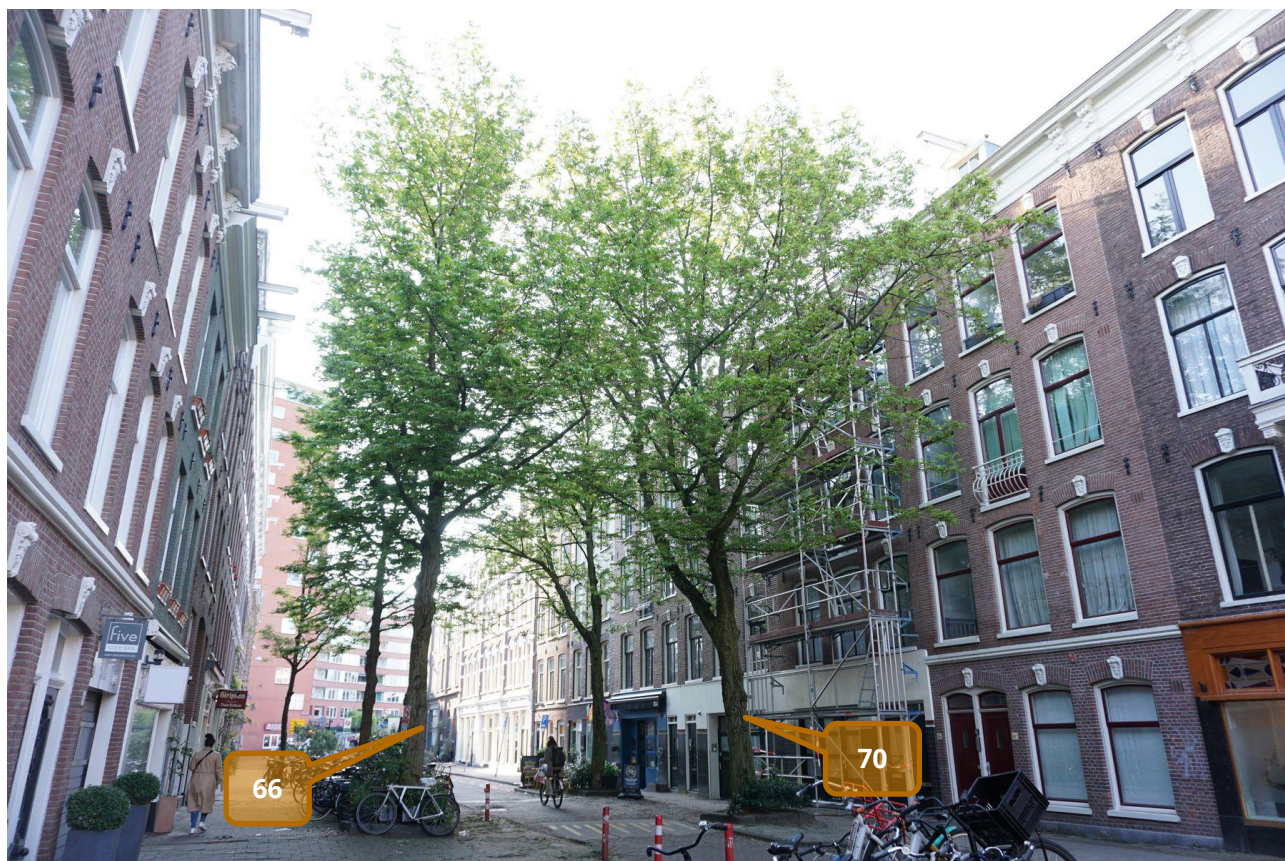
Foto 4: Beeld van een groep gewone vleugelnoten aan de Eerste Jacob van Campenstraat met boomnummer 66, en 70 op de voorgrond.

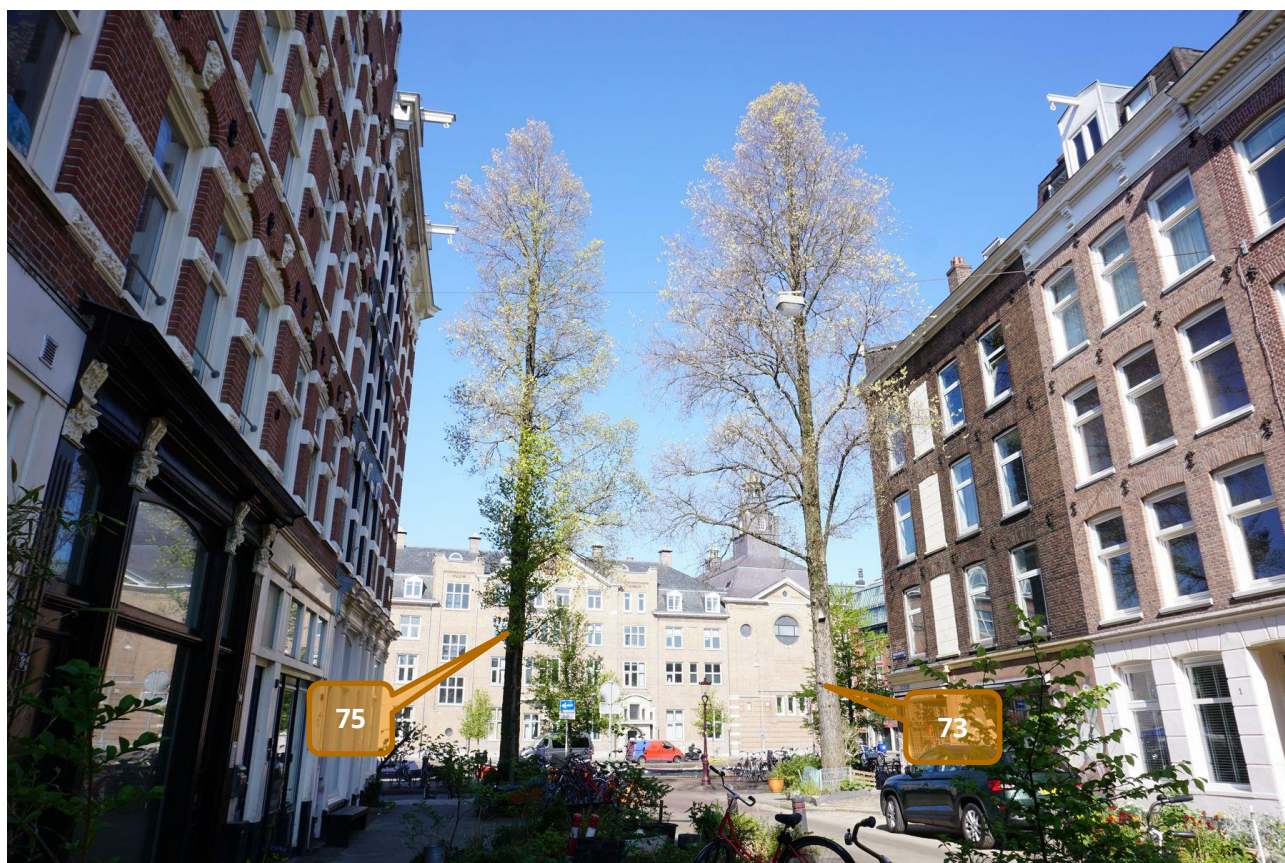
Foto 5: Beeld van 2 'poortwachters' aan de Gerard Doustraat met boomnummer 73 en 75.

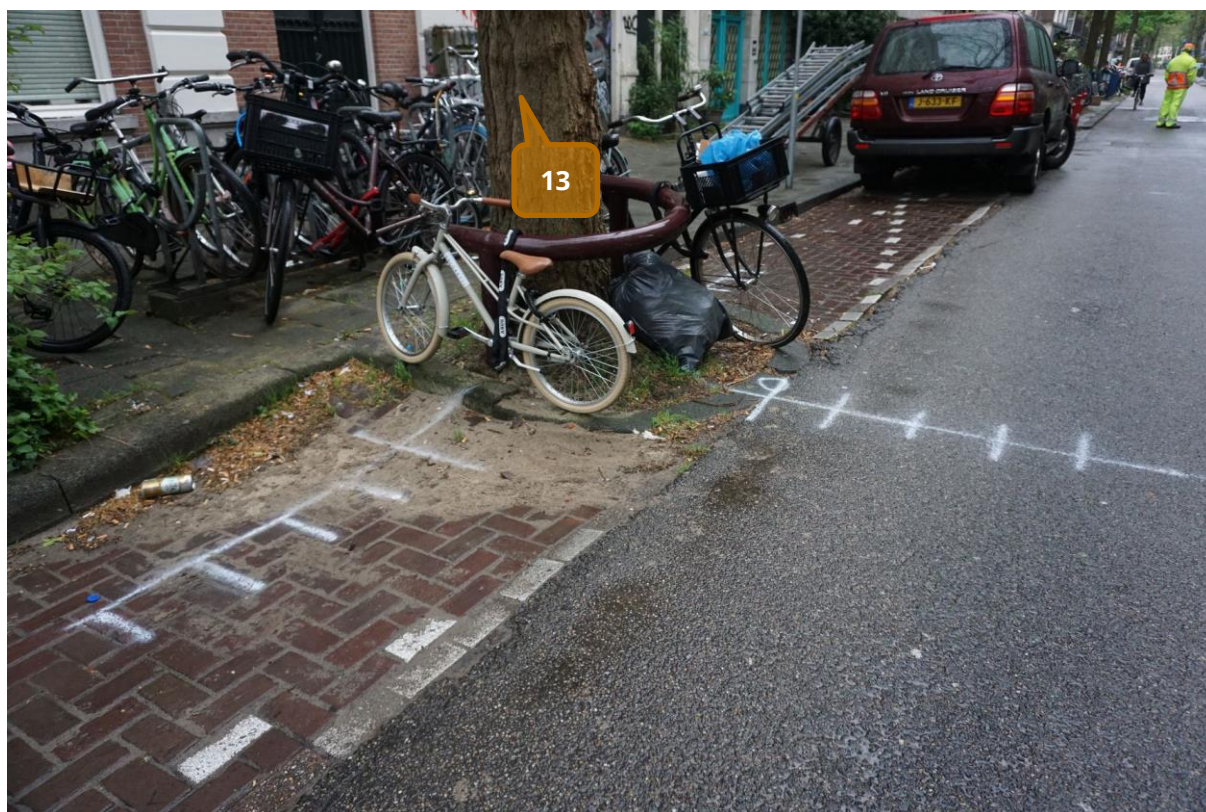
**Foto 6: Beeld van half ronde boomspiegel, gesitueerd tussen rijbaan, parkeervakken en trottoir met fietsparkeervakken.**

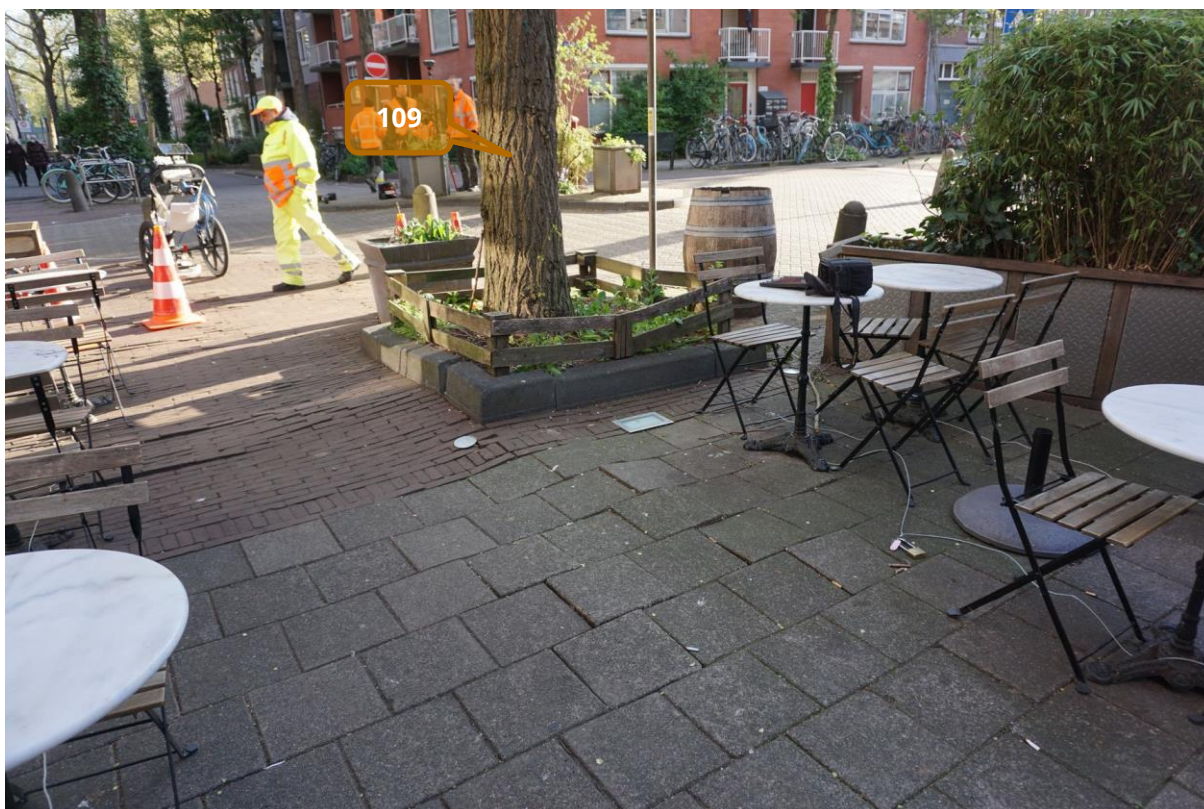
**Foto 7: Beeld van vierkante en verhoogde boomspiegel, gesitueerd tussen rijbaan en trottoir met als gecombineerde functie terras.**

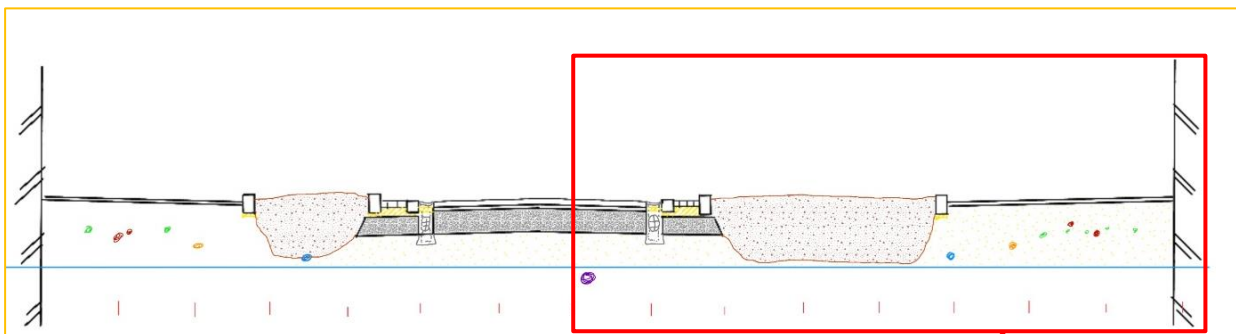
Figuur 5: Dwarsdoorsnede toekomstige ondergrondse situatie Frans Halsstraat. De blauwe lijn geeft het grondwaterpeil op circa 90 cm -mv weer. De gekleurde cirkels geven de ligging van kabels & leidingen weer (paars=riool, blauw=water, oranje=gas, groen=data, rood=elektra). Aan beide zijde is de rooilijn van de gebouwen weergegeven.
