**FRANS HALSBUURT**

**UITWERKING BEA**

Gemeente Amsterdam, Ingenieursbureau  
Mevrouw K. Bout

Datum : 24 juli 2020

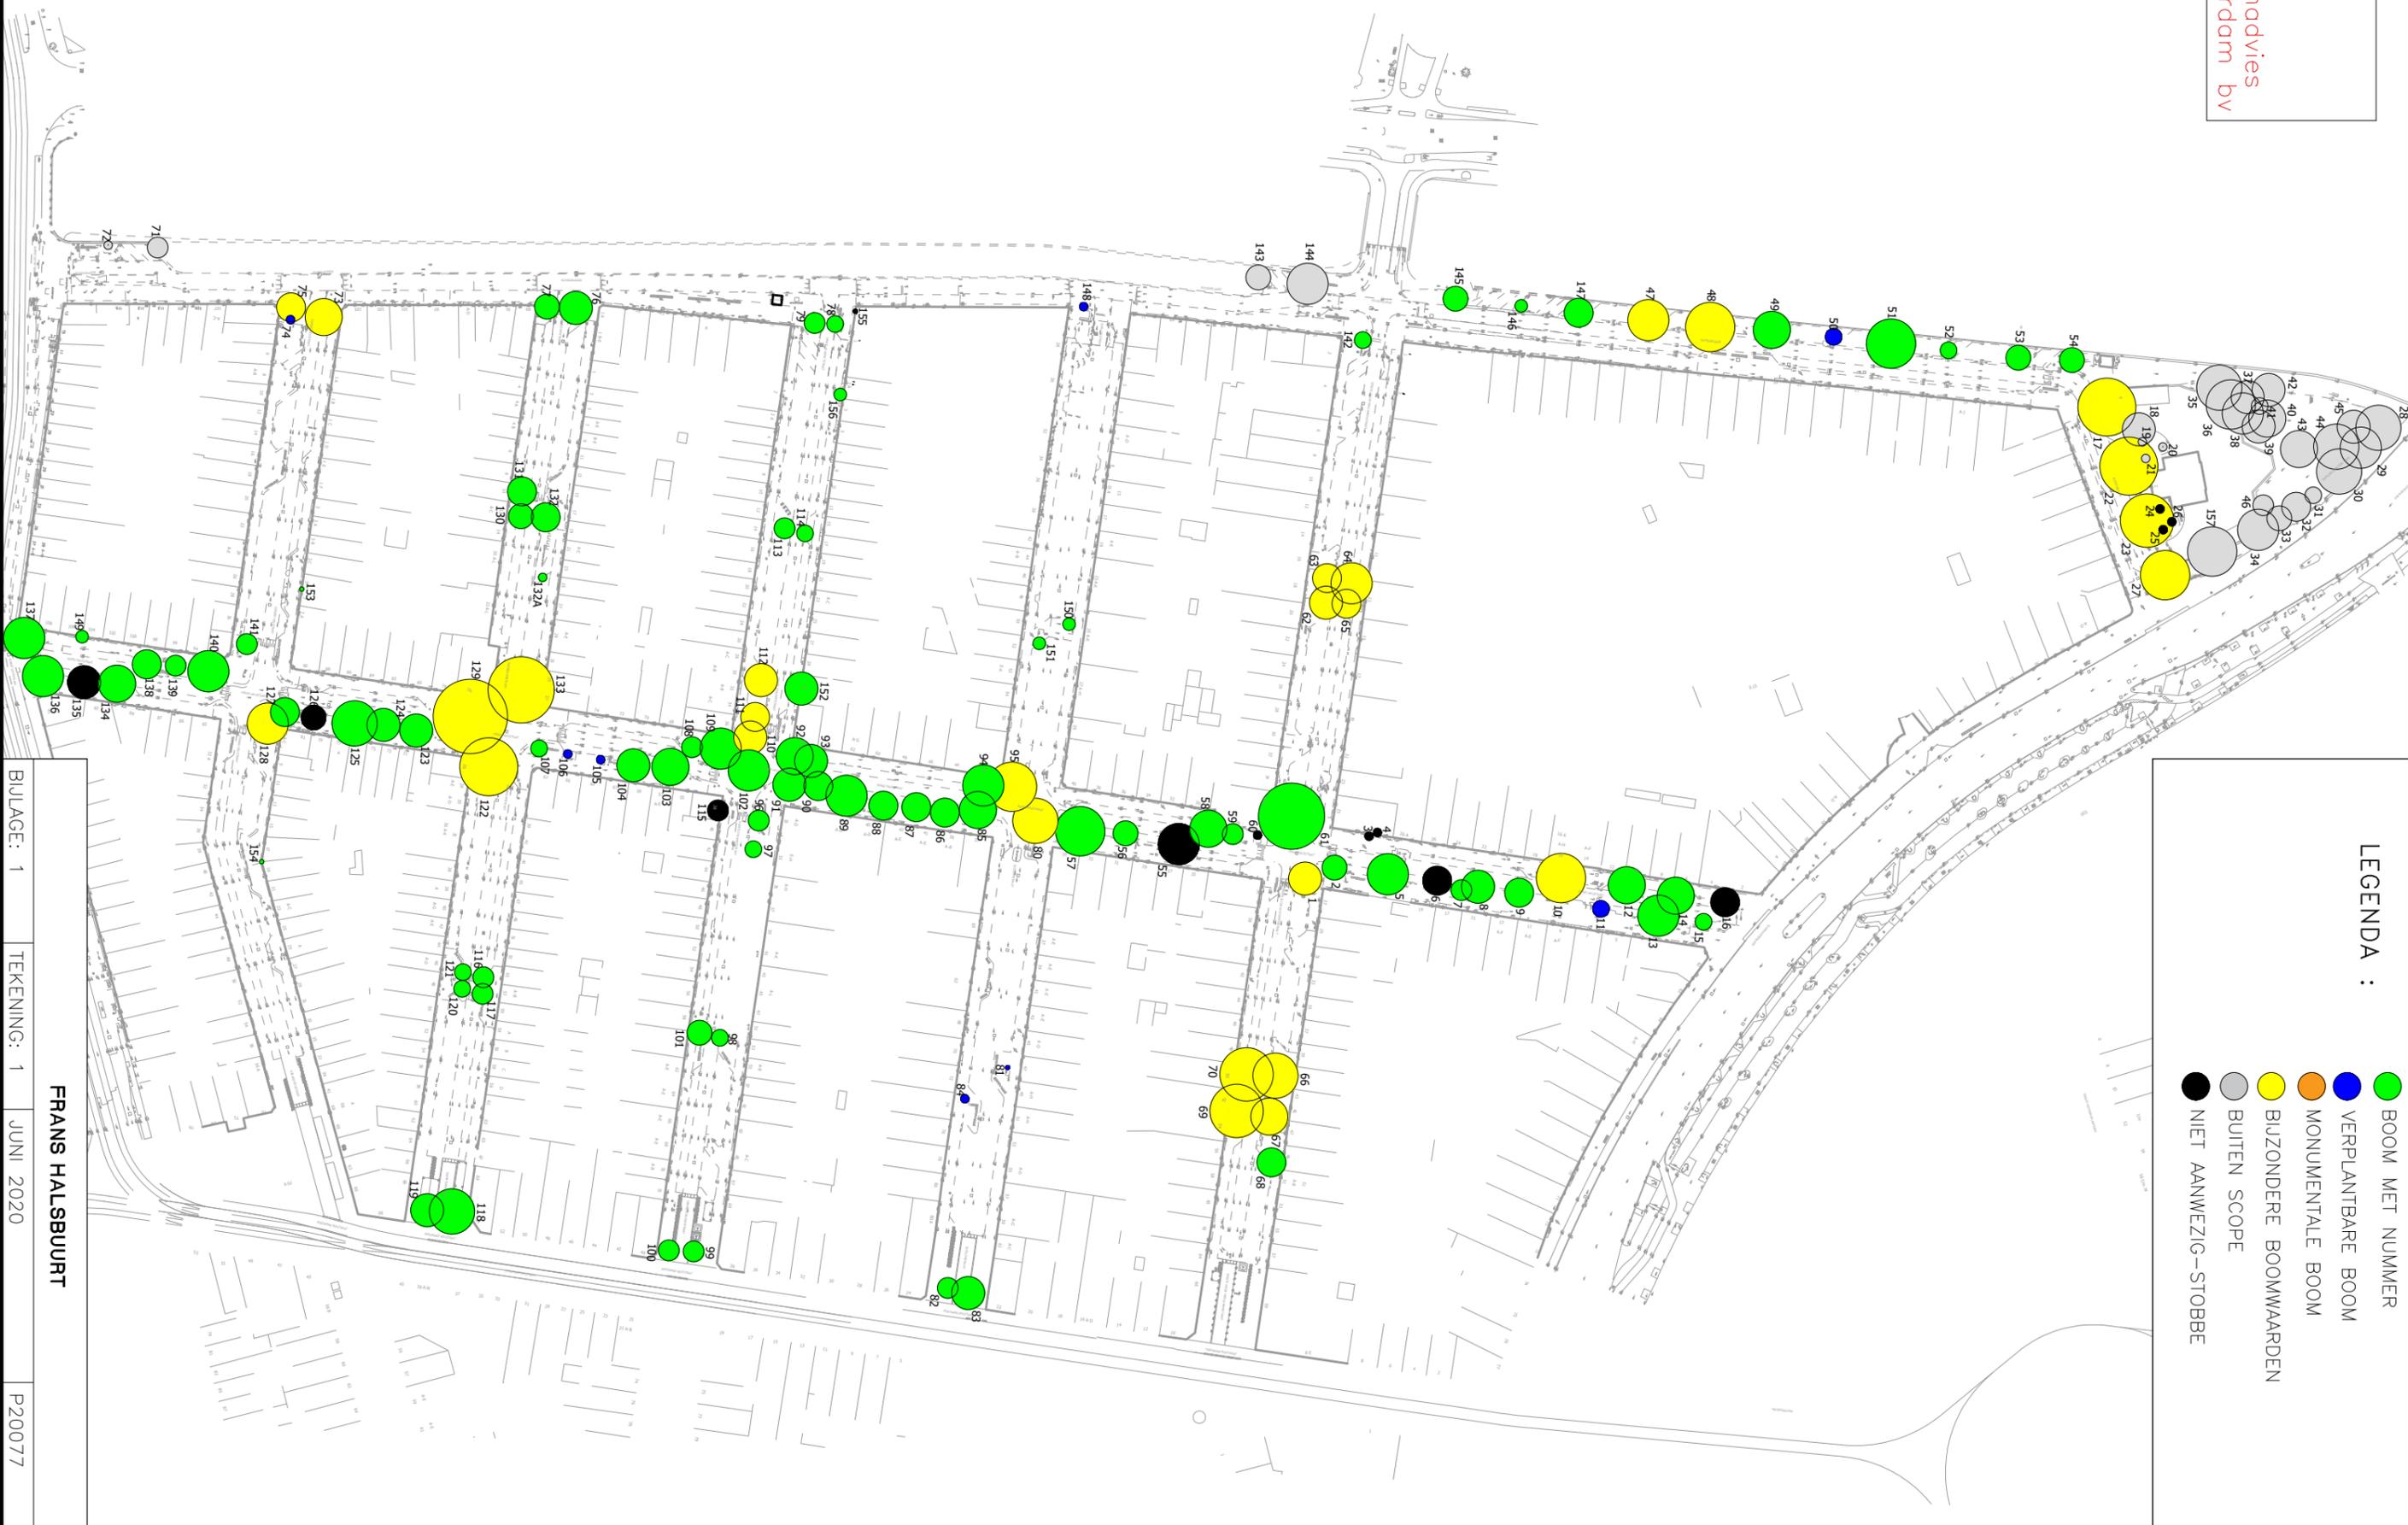
**Overzichtstekening  
Tekening toekomstverwachting**

Naast bomen 1, 108, 109 en 129 wordt de rijbaan opgeschoven naar de boom. De stamvoet en de bandenlijn vallen dan nagenoeg samen. Dit is niet uitvoerbaar met behoud van de bomen.

Boom 80 staat midden op de kruising reeds wat verhoogd ten opzichte van het omringende maaiveld van de rijbaan. Een verdere ophoging is wellicht niet mogelijk. In dat geval kan de opgedrukte verharding niet worden hersteld zonder deze oppervlakkige wortels te verwijderen. Indien verdere ophoging wel mogelijk is rond de boom, is het probleem van opdruk tijdelijk opgelost.

Naast boom 61 wordt de rijbaan opgeschoven richting de boom. De stamvoet en de bandenlijn vallen dan nagenoeg samen. Dit is niet uitvoerbaar met behoud van de boom.

Tussen boom 111 en 112 is een ondergrondse vuilcontainer gepland. De benodigde ontgraving zal ernstige wortelschade veroorzaken. Plaatsing op deze plek is niet mogelijk met het behoud van deze bomen.

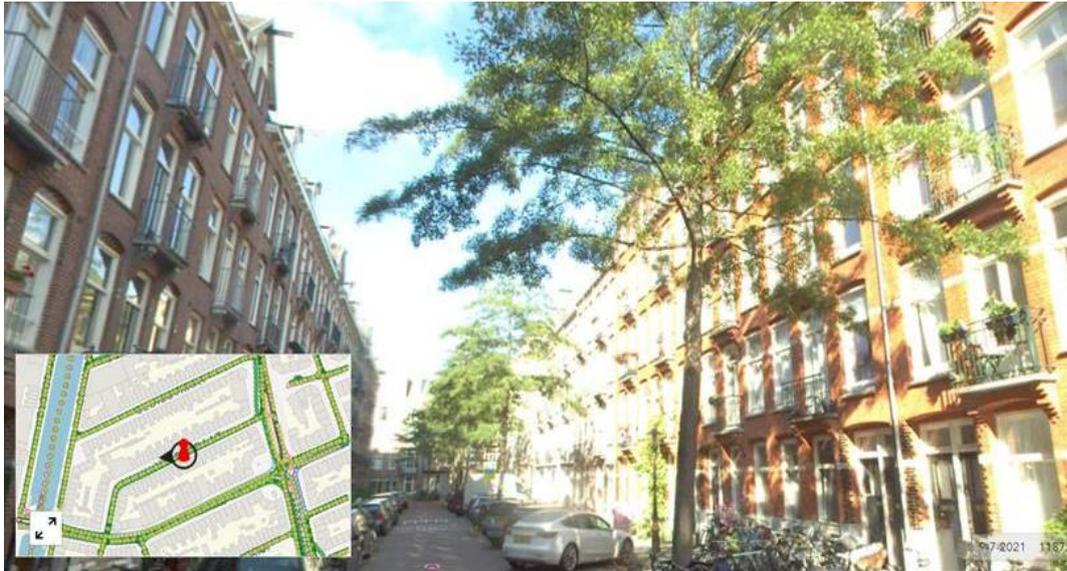
**Zwarte els met ingesneden blad: *Alnus glutinosa* 'Laciniata'**

**Betreft:** Voorbeeld vervangende boom behorend bij bijschrift BEA-rapportage  
**Project:** Herinrichting Frans Halsbuurt
